Evaluering av brann 9. juni 2007 i Sveio Omsorgssenter

Desember 2007

Rapporten er utarbeidet av Direktoratet for samfunnssikkerhet og beredskap (DSB) og Statens bygningstekniske etat (BE)

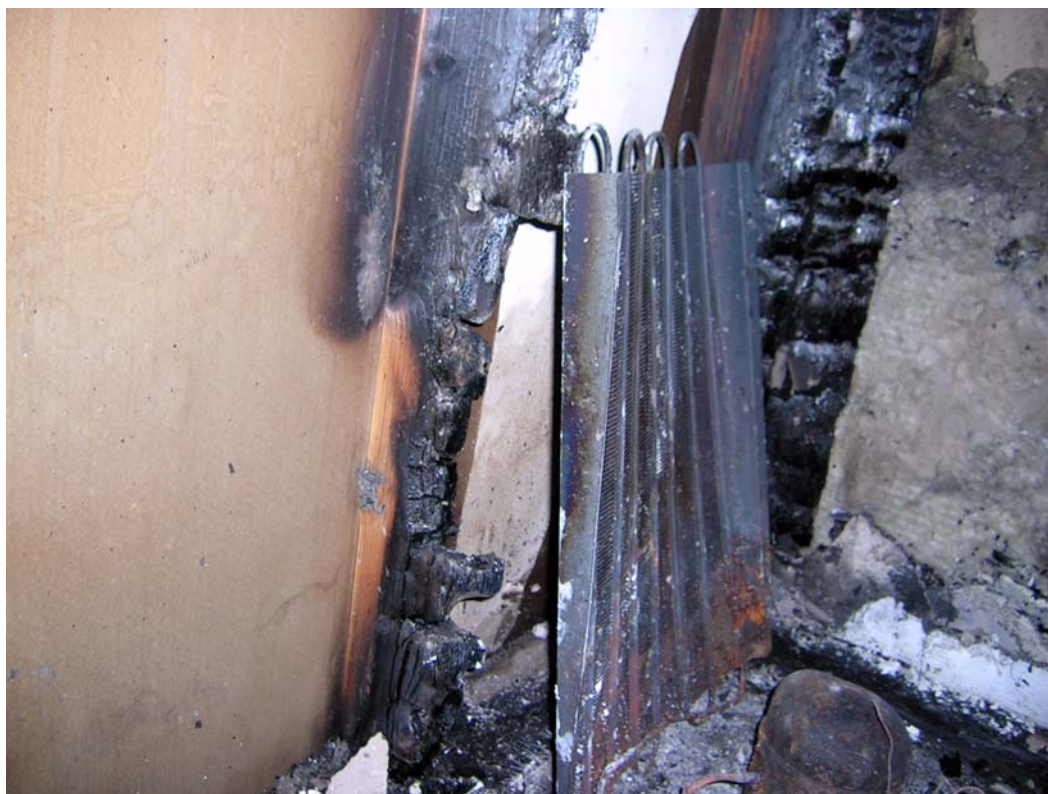
Basert på politiets etterforskning var arnestedet på baksiden av kjøleskapet. [Se bilde 1](#).

Bilde 1. Rester av kjøleskapet i lintøyrommet.

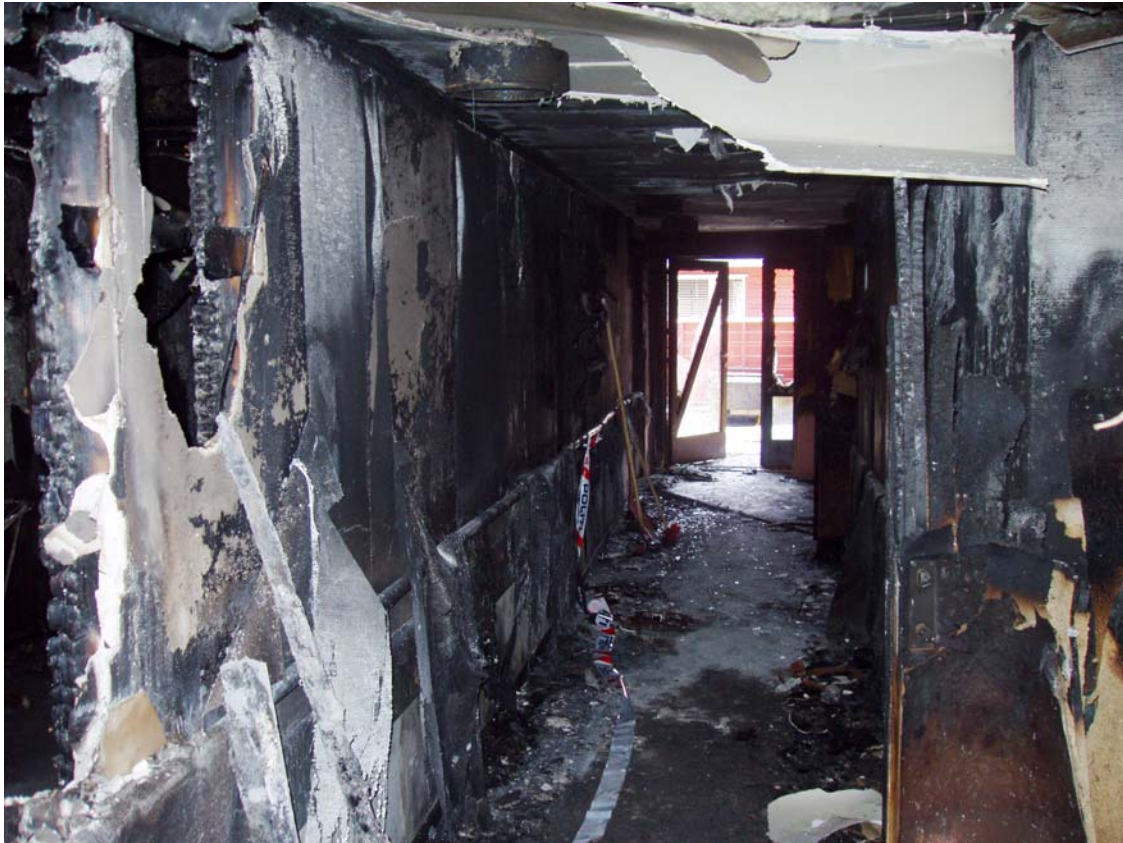
Etter en kort «pusteperiode» for brannen, se under «Vurderinger», har giftig, brennbar gass spredt seg ut i korridoren med sannsynlig høy temperatur. I korridoren var det lite brennbart materiale, kun maling på overflatene (antakelig to strøk på vegger og himling), pluss listverk og overflater på dører samt et PVC-golvbelegg. Se bilde 2.

Bilde 2. Utbrent korridor.

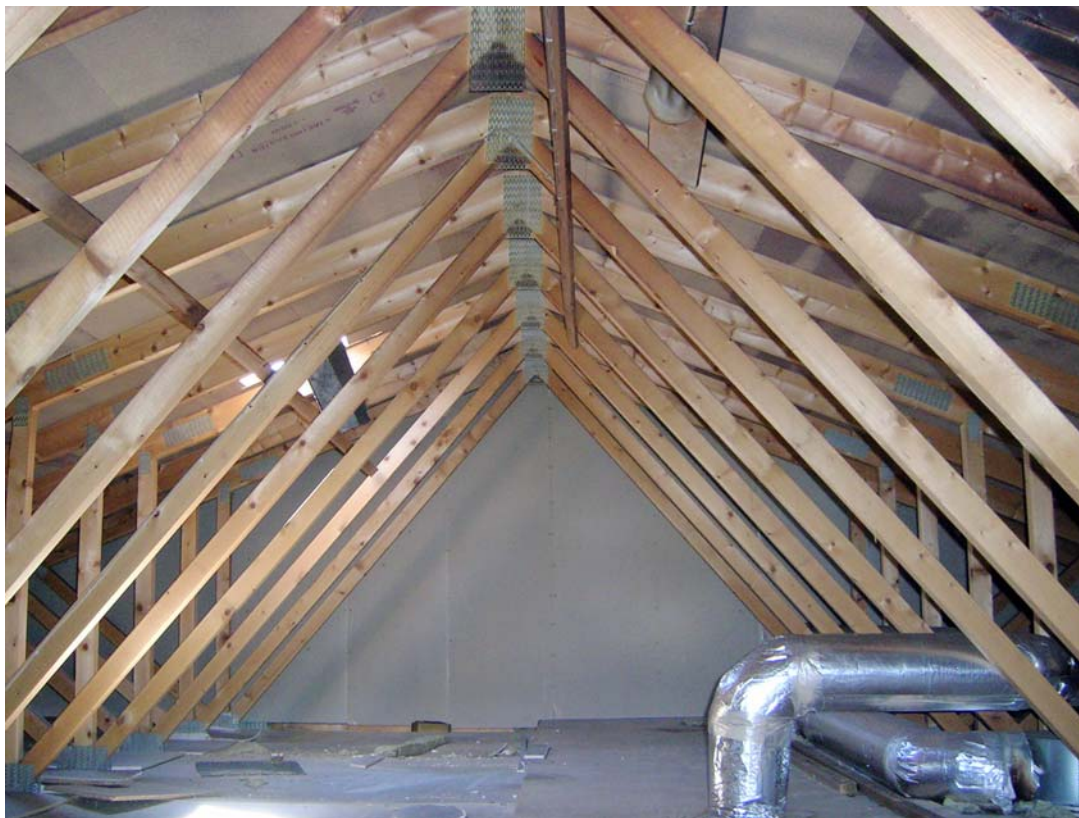
Åpningene som ble tatt i taket og i gavlene for avlufting av varme branngasser har hindret spredning til loft og ytterligere spredning/nedbrenning av nærliggende bygningsmasse. Se bilde 3.

Bilde 3. Brannspredning til loft ble hindret av brannvesenet.

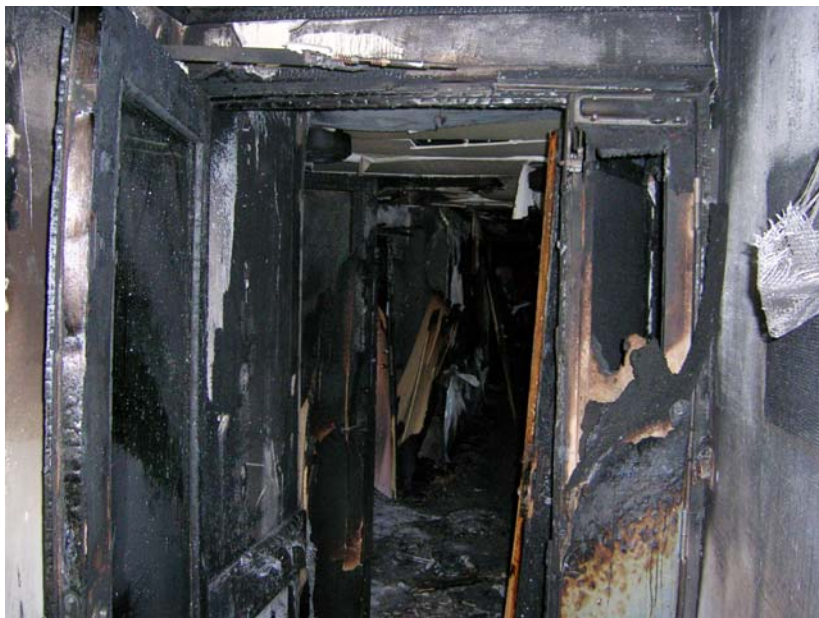
m. Mellom de to korridorene var det en røyk- og flammestoppende dør (F15S), som under brannen var holdt i åpen posisjon med trekile under dørbladet. Byggeforskrift 1987 krevde oppdeling av korridorer i avstander på høyst 30 m. Dette kravet er altså tøyd noe i dette tilfellet, uten at det har hatt noen betydning for utfallet av brannen.

Det at døren som skulle dele korridoren i to soner ikke var lukket, har imidlertid hatt stor betydning for røykspredningen. Se bilde 4.

Bilde 4. Brannen har fritt passert den brannklassifiserte døren fordi den var holdt åpen med trekile.

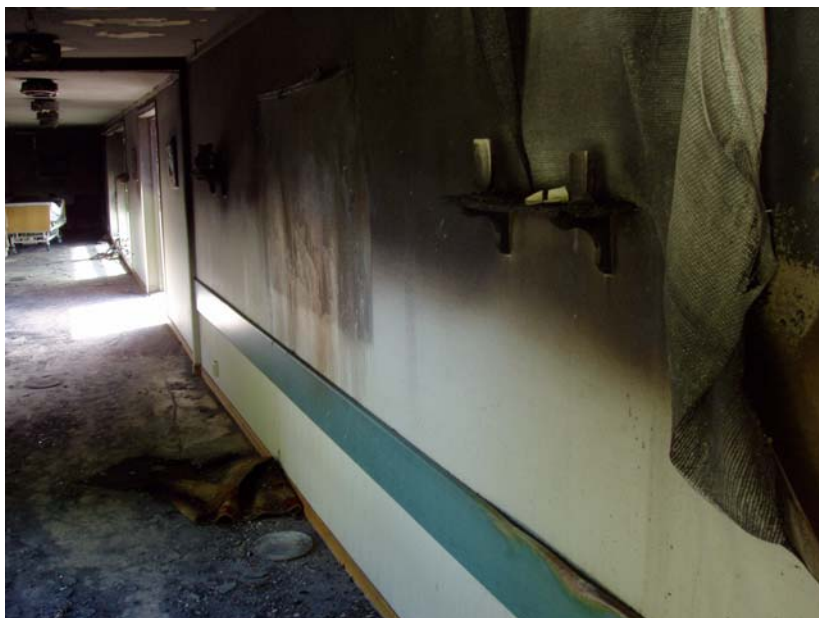
Omfattende røykspredning skjedde til halve bygning B (Solbakken). Se bilde 5.

Bilde 5. Brannen har fritt spredt seg i korridoren mot bygning B, Solbakken.

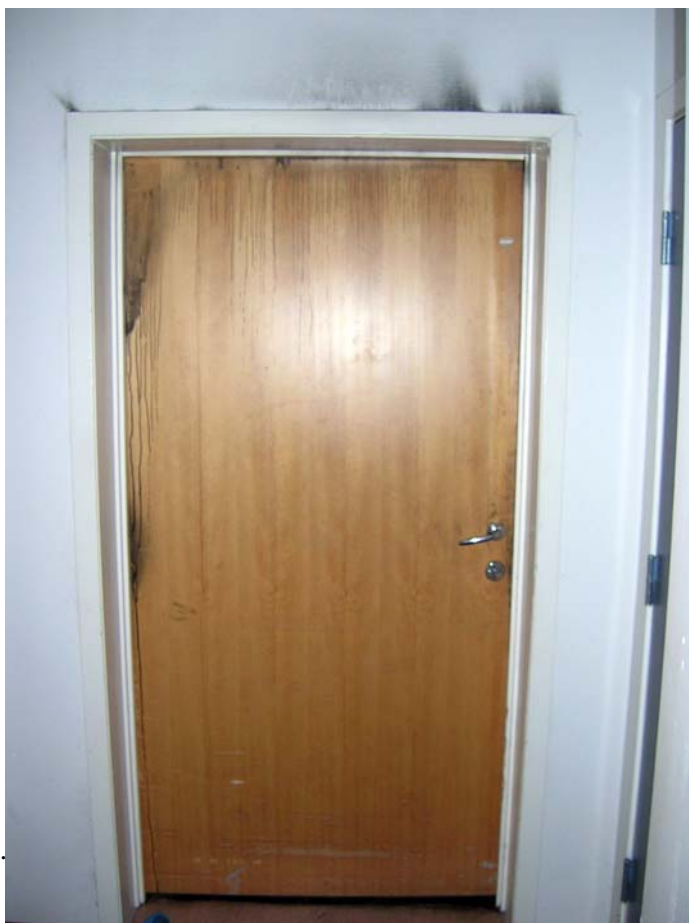
Dette skyldes også at døren i enden av forbindelseskorridoren var utett, bl.a. i underkant (ca. 1 cm åpning). Dette er antatt å være en dør med brannmotstand B30, men den var ikke merket. Døren hadde svellelister som ekspanderer og tetter mellom dørblad og karmen når temperaturen blir høy nok, men så høy var ikke temperaturen i dette området. Som [bilde 6](#) viser har røykgjennomtrengningen skjedd både mellom dørblad og karmen og mellom karm og vegg (i overkant dør).

Bilde 6. Spor etter røykgjennomtrengning ved dør til bygning B.

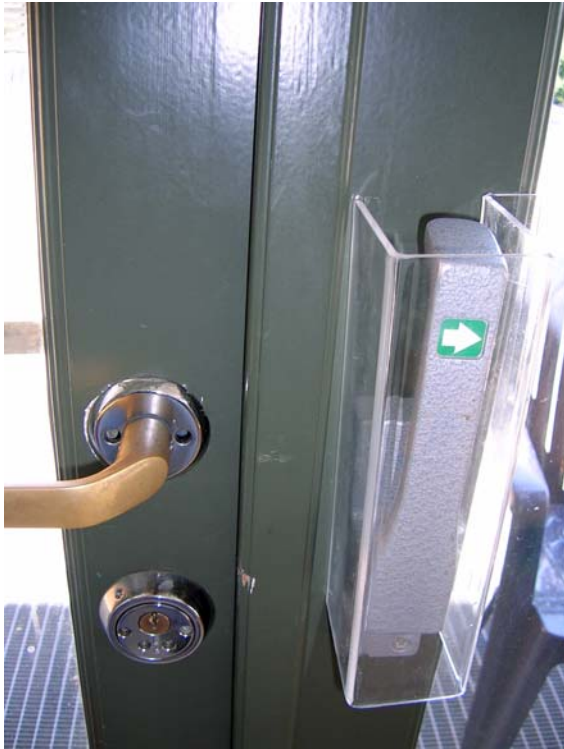
Enkelte dører i Klokkarbakken hadde ekstra låseanordninger for at ikke senil demente pasienter skulle ta seg ut av bygningen på egen hånd. Dette gjaldt også dører i rømningsveg/utgangsdører. Se [bilde 7](#) og [bilde 8](#). Løsning vist på [bilde 7](#) stiller store krav til fysisk styrke for å kunne åpne døra, noe som kan forsinke åpningen i en nødssituasjon.

Bilde 7. Låseanordning på dør som stiller store krav til fysisk styrke for å kunne åpne.

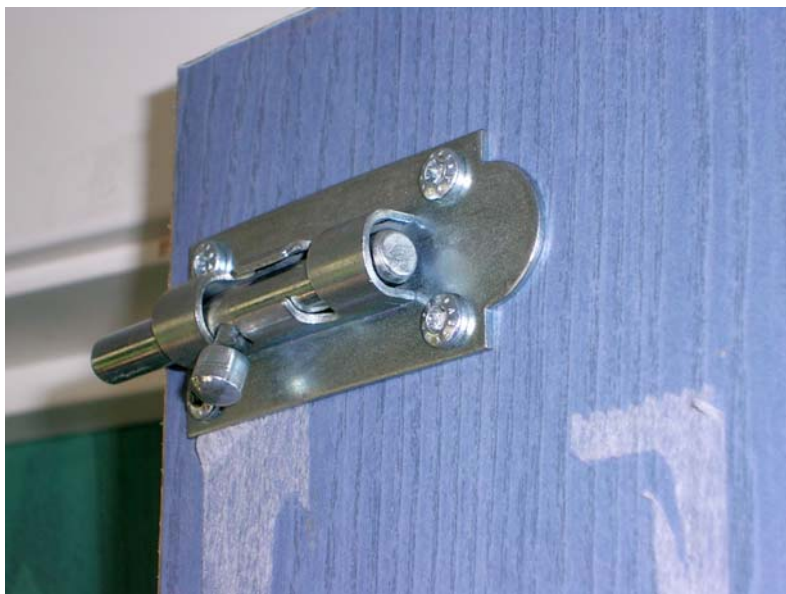
Bilde 8. Haspe (øverst på dørblad) som ikke er lett å finne i en røykfylt korridor.

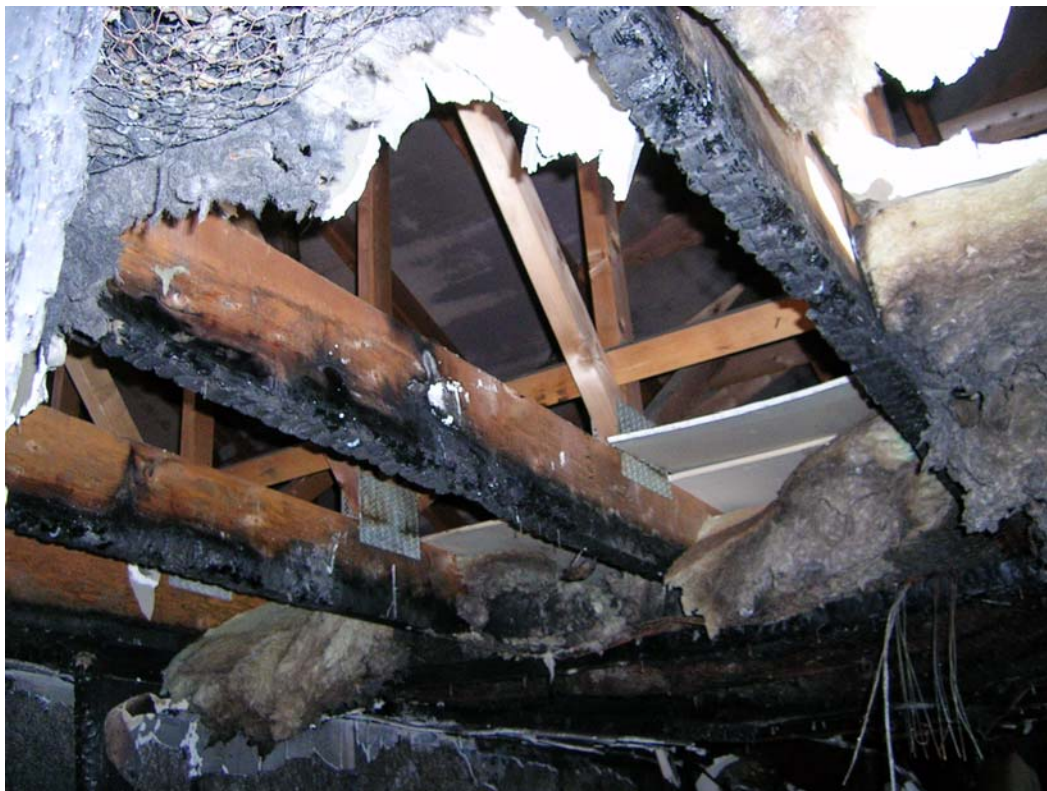
I startbrannrommet (lintøyrommet) var brannen i ferd med å spre seg gjennom etasjeskilleren til loftet, da den ble sløkket av brannvesenet, se [bilde 9](#). To lag standard gipsplater vil normalt falle ned etter 25-30 minutters brann. Deretter er det den fastholdte isolasjonen som hindrer brannspredningen videre oppover.

Bilde 9. Etasjeskiller mot loft – fra startbrannrommet (lintøyrommet).

Forkullingen på undergurtene, se [bilde 9](#) anslås til ca. 10 mm. Med gjennomsnittlig forkullingshastighet på 1 mm per minutt er det derfor sannsynlig at brannen i brannrommet (etter overtenning) har pågått i ca. 40 minutter.

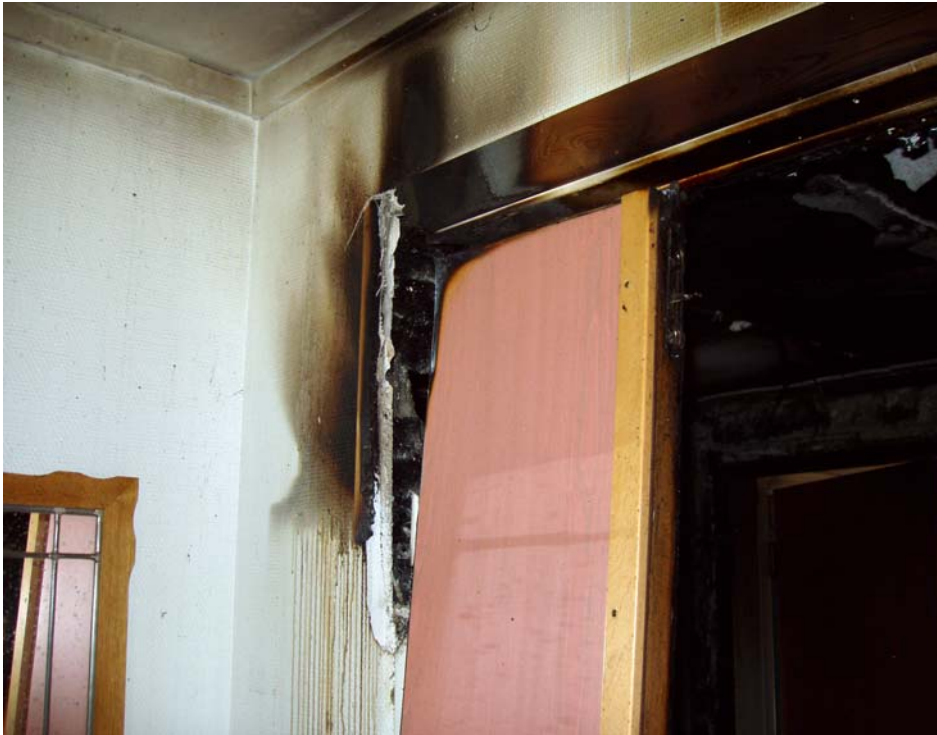
Dyttingen av fuge mellom karm og vegg på dør til pasientrom nr. 7 var imidlertid ikke god nok til å hindre røykinnmengning og senere gjennombrenning, se [bilde 10](#). Dette var et tidligere hobbyrom som var bygget om til pasientrom.

Bilde 10. Gjennombrenning mellom karm og vegg ved dør til tidligere hobbyrom.

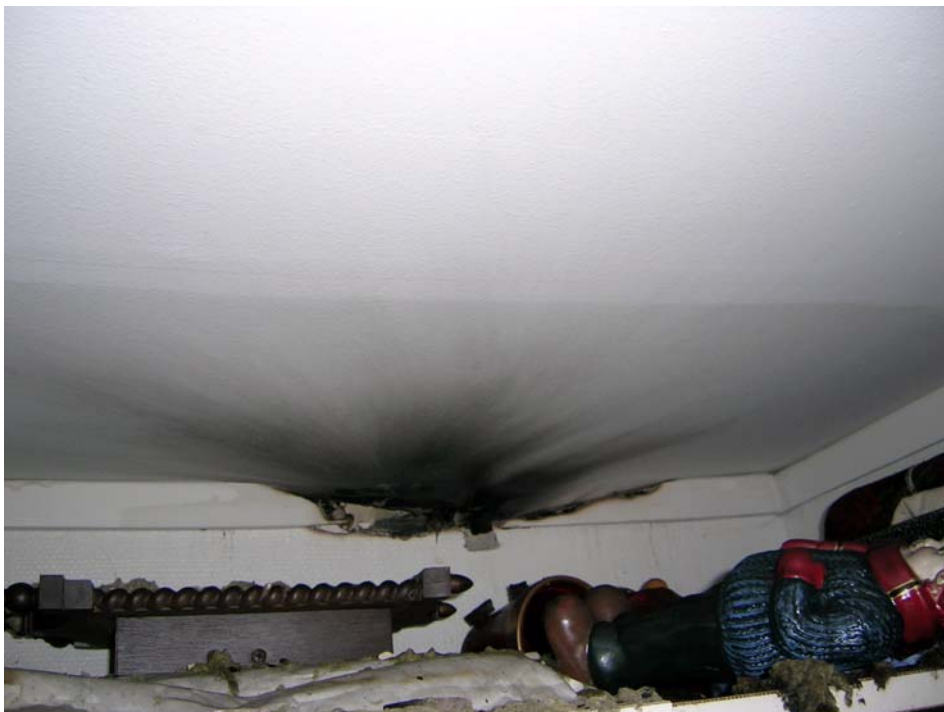
Tilslutningen mellom vegg og himling har vært utilfredsstillende tett, se [bilde 11](#). Dette har bidratt til sterk røykspredning fra korridoren til pasientrommet.

Bilde 11. Utilfredsstillende tetting mellom vegg og himling mellom korridor og tidligere hobbyrom.

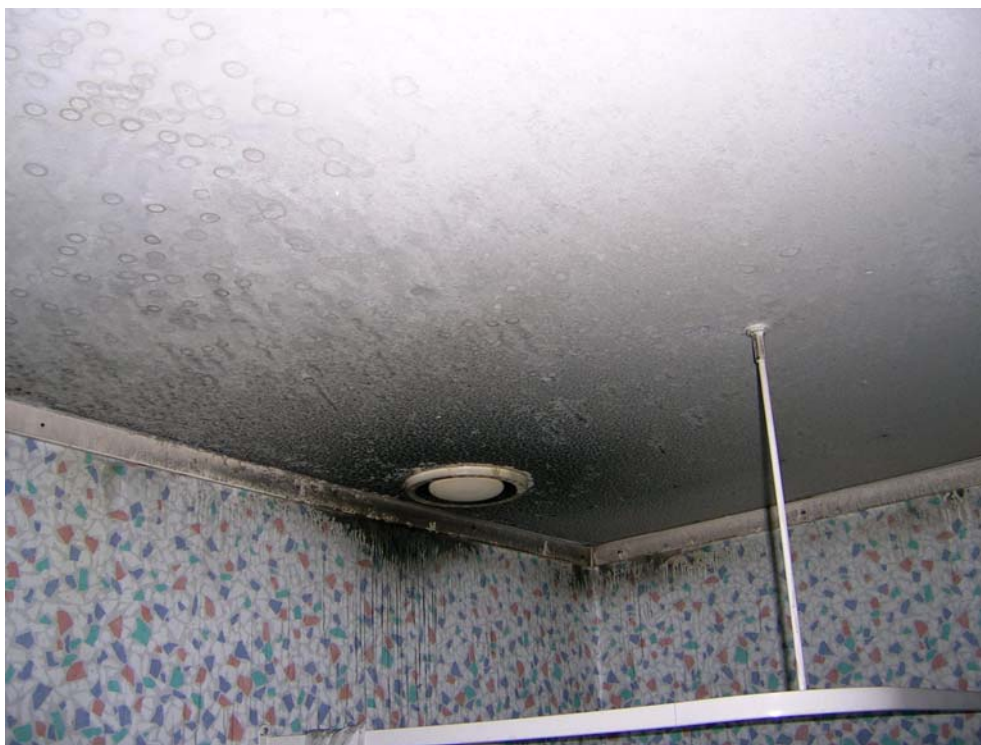
Det har også vært røykspredning til dette rommet gjennom ventilasjonskanalen, se [bilde 12](#). Pasienten som bodde i dette rommet ble reddet ut under brannen, men døde senere på sykehus.

På grunn av overtrykket som følge av brannen var røykspredningen via ventilasjonskanalene antakelig betydelig. Se [bilde 12](#). Det er mulig at denne røykspredningen hadde vært mindre om ventilasjonsanlegget hadde gått som normalt.

Bilde 12. Spor etter røykinntrengning slik den var på de fleste rommene.
