Evalueringsrapport

**Brann i Vik Torg, Hole kommune
06.07.2006**

Rapporten er utarbeidet av Statens bygningstekniske etat (BE) og Direktoratet for samfunnssikkerhet og beredskap (DSB). Utgitt den 23.01.2007.

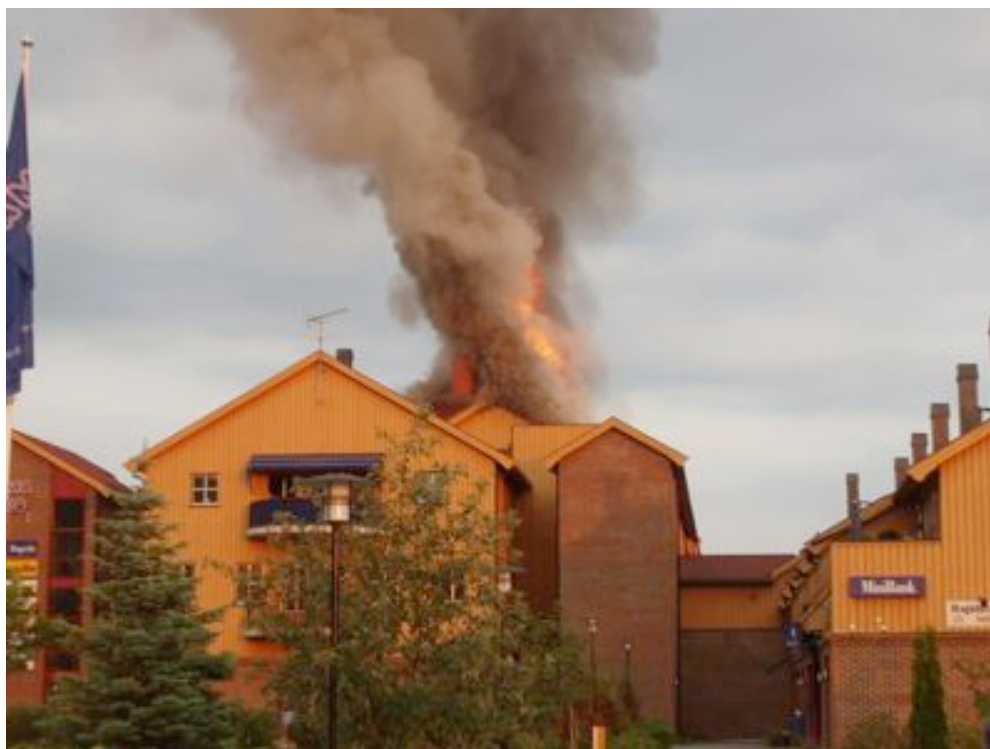
Bilde 4.2.1: Kl. 04:56. Flammene har nettopp gått gjennom taket i blokk B. Foto: Ole Raymond Lehne.

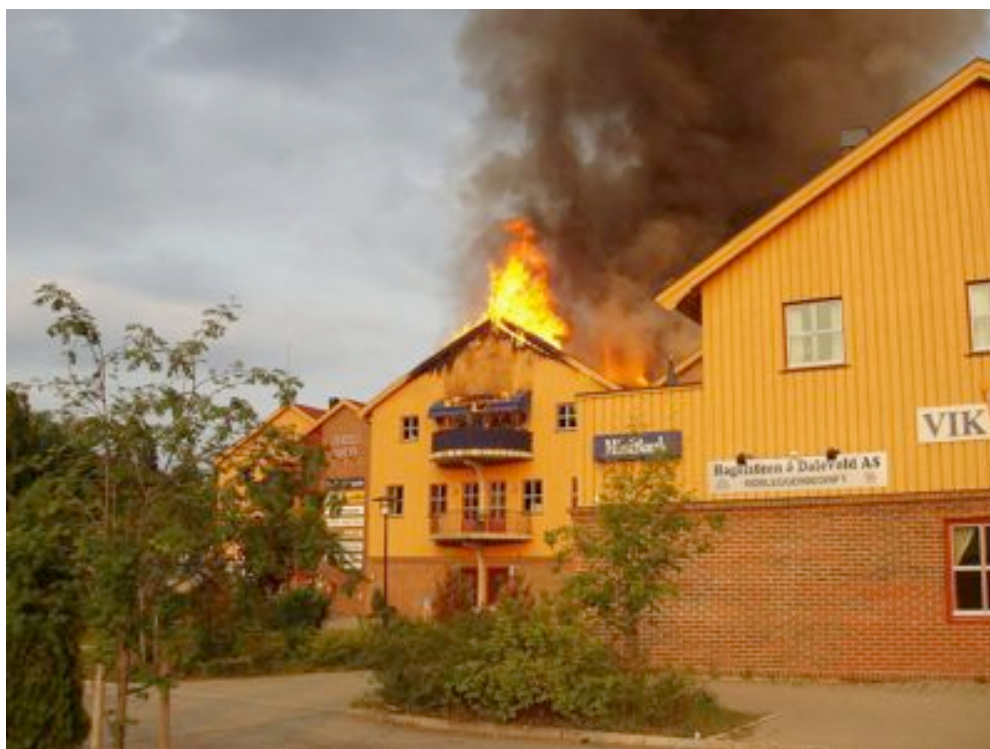
Bilde 4.2.2: Kl. 05:28, dvs. ca. ½ time etter at brannen slo gjennom taket. Hele loftet/taket brenner. Brennende materialer faller ned på markise/balkong på gavl mot syd i blokk B. Foto: Ole Raymond Lehne.

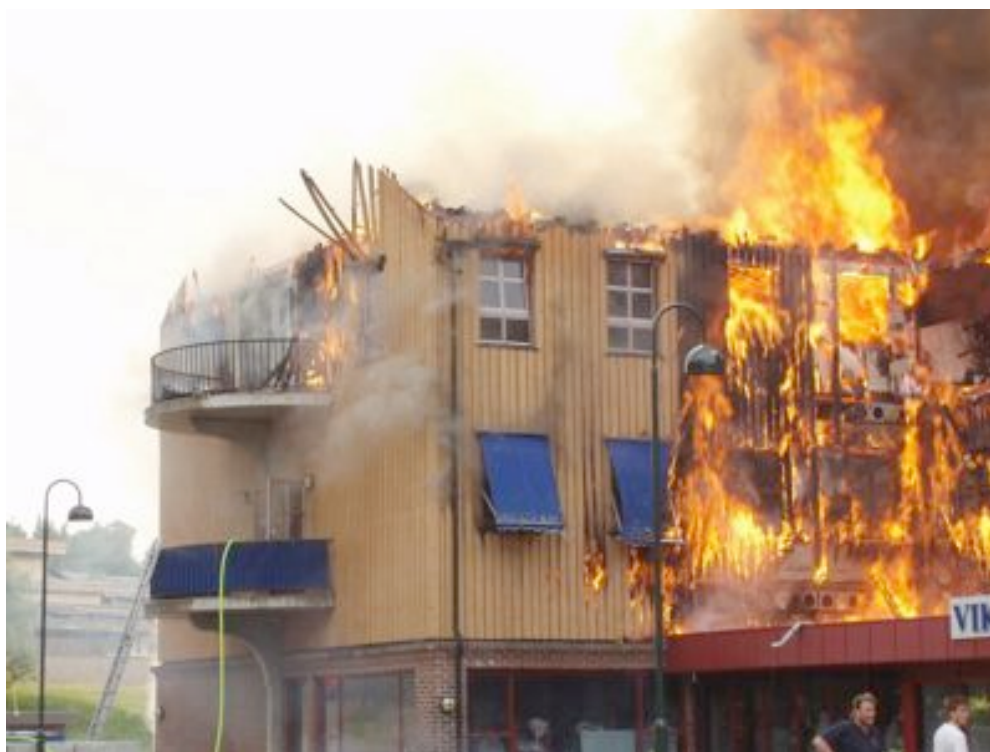
Bilde 4.2.3: Kl. 06:09. Blokk B, gavl mot syd og langvegg mot øst, ca. 1 time etter at brannen slo gjennom taket. Taket er borte. Store deler av langveggen brenner. Det brenner i isolasjonen innenfor ytterkledningen. Foto: Ole Raymond Lehne.

Enkelte steder - der det var et lavereliggende tak (se [bilde 4.2.3](#)) førte nedfall av brennende deler av raft/takfot, som vi ser skjer på [bilde 5.1.2 c](#), til at ytterveggen også ble antent i underkant/nederst.

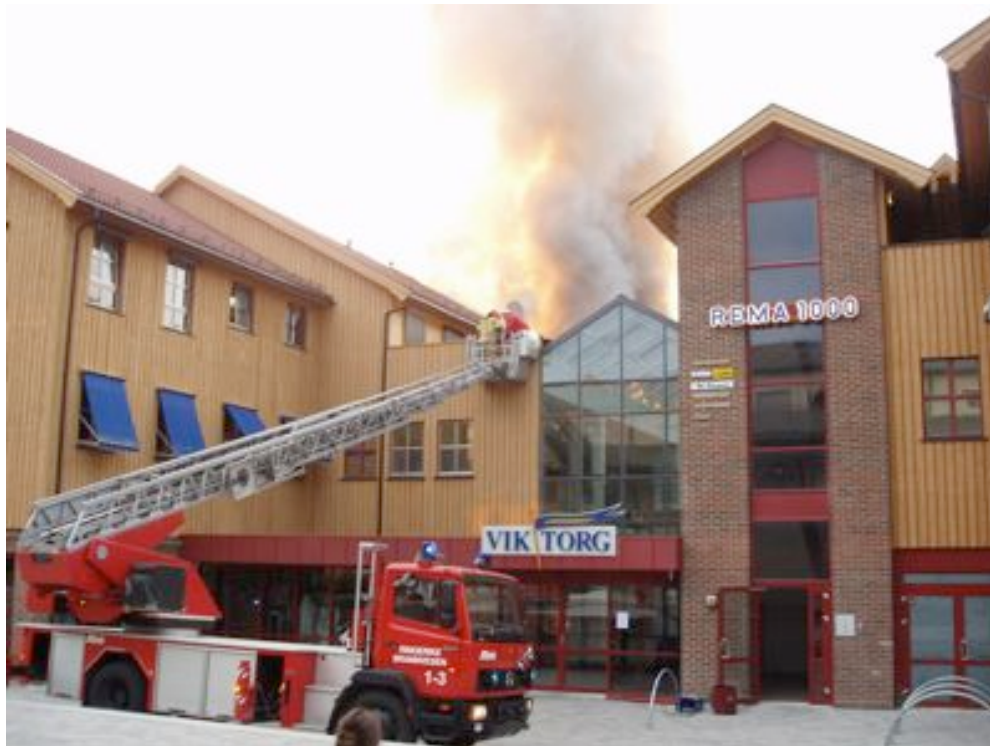
Bilde 4.3.1: Kl. 05:05. En person blir hentet ned av brannvesenet. Foto: Ole Raymond Lehne.

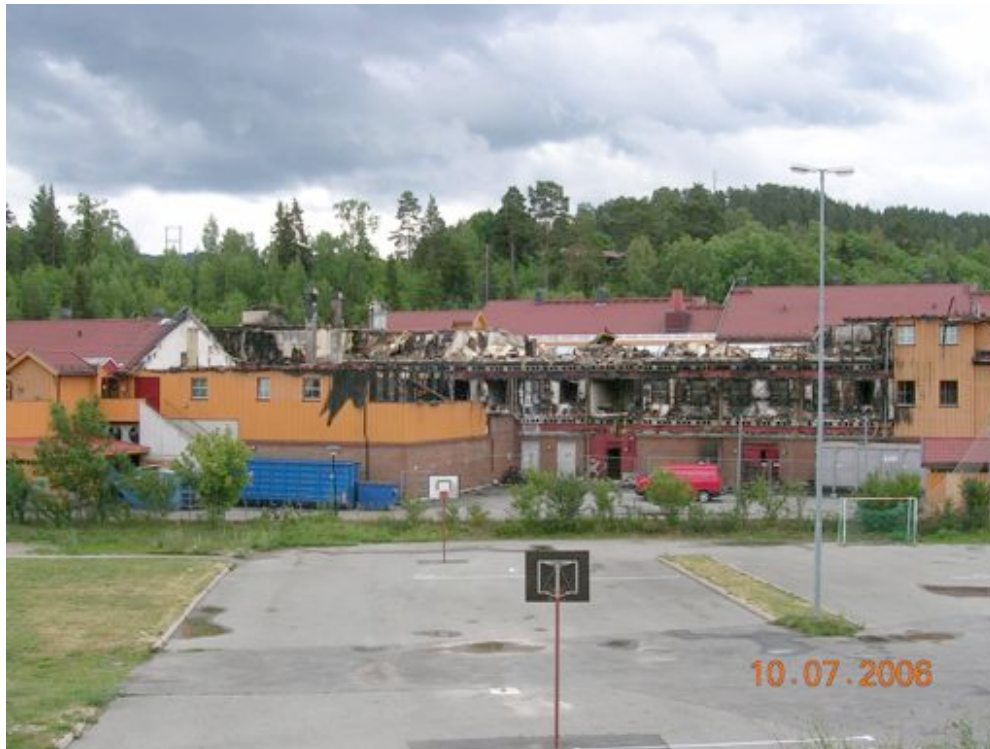
Hele 3. etasje og loft/takkonstruksjon og større deler av 2. etasje ble skadet, spesielt ytterveggene (langveggene) og arealene nærmest innenfor disse.

Bilde 4.3.2 Etter brannen. Midtre parti av blokk B og deler av blokk C, sett fra vest.

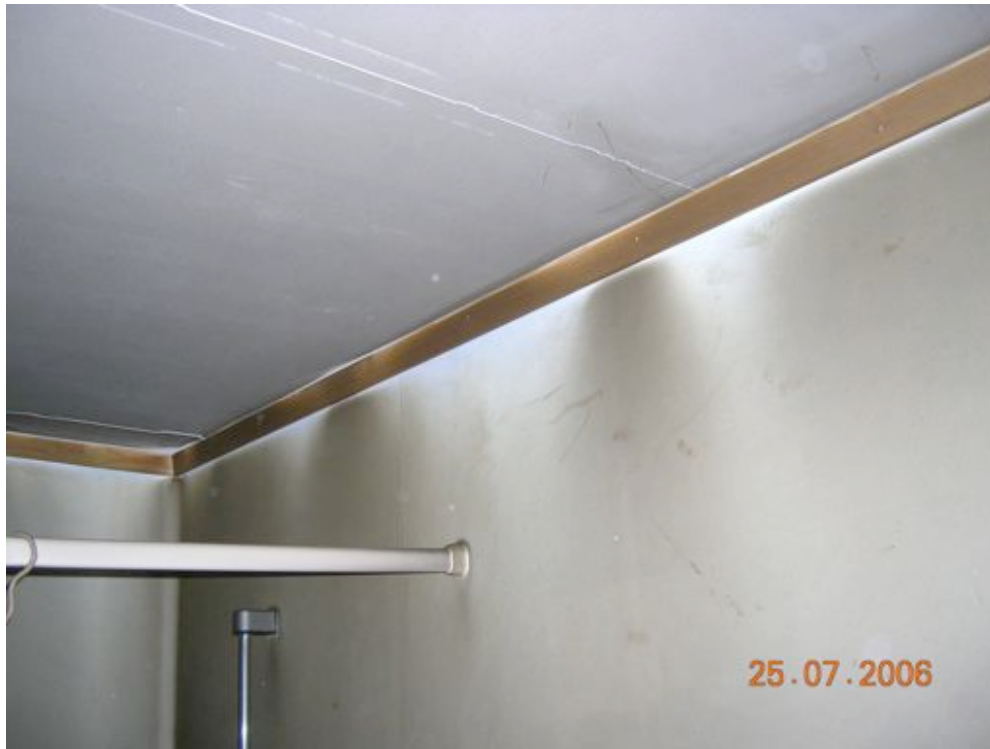
Bilde 5.1.2 a Sverting øverst på vegg hvor branngasser er presset nedover fra loftet.

Det er altså sannsynlig at svekkelser i etasjeskilleren mellom leilighetene i 3. etasje og loftet (gjennomføringer og tilslutninger) har medført at brannmotstanden neppe har vært 30 minutter.

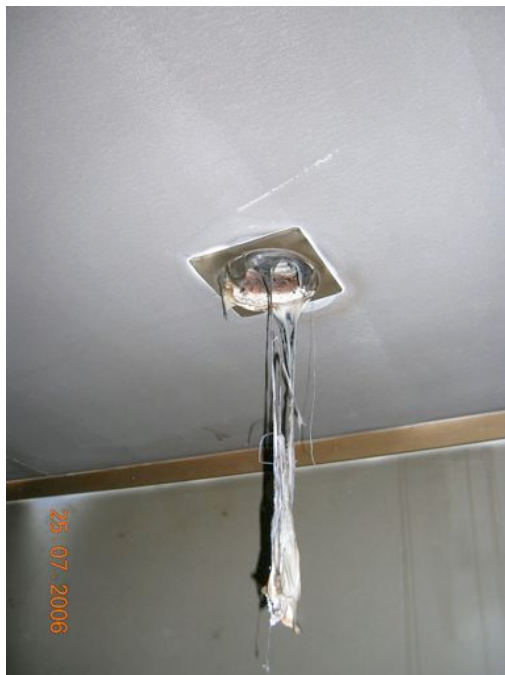
Bilde 5.1.2 b Rester etter lampekuppel i plast som er smeltet etter brannpåkjenning ovenfra.

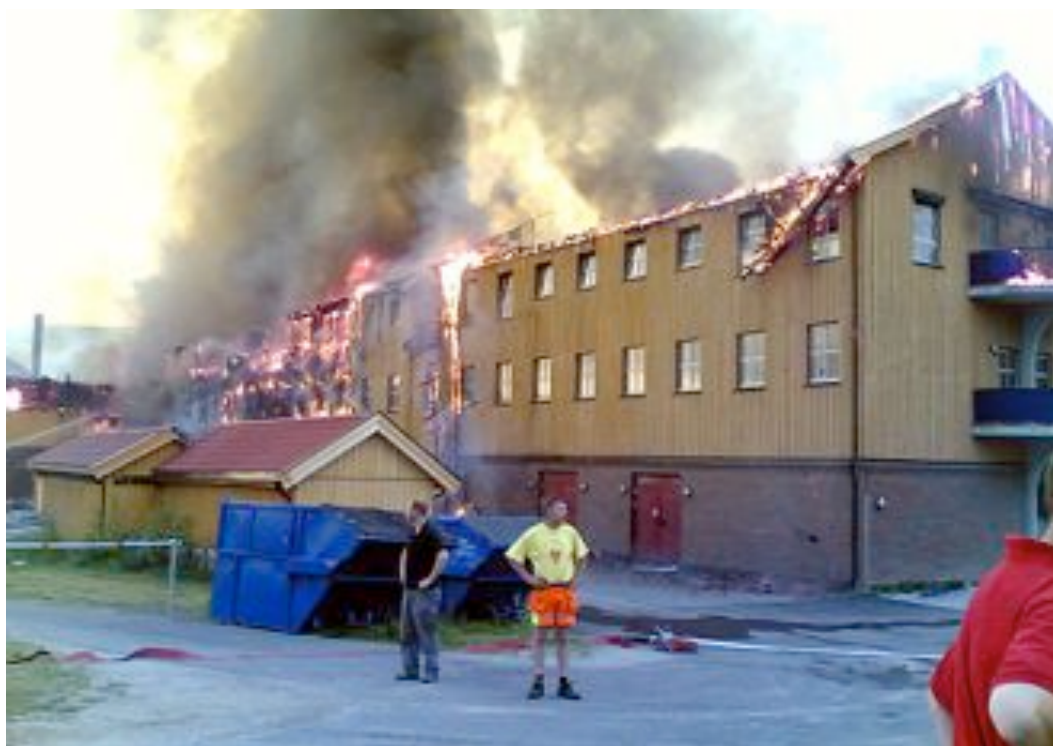
Bilde 5.1.2 c: Brennende deler av raft/takfot faller ned. Foto: Christian Grønsleth.

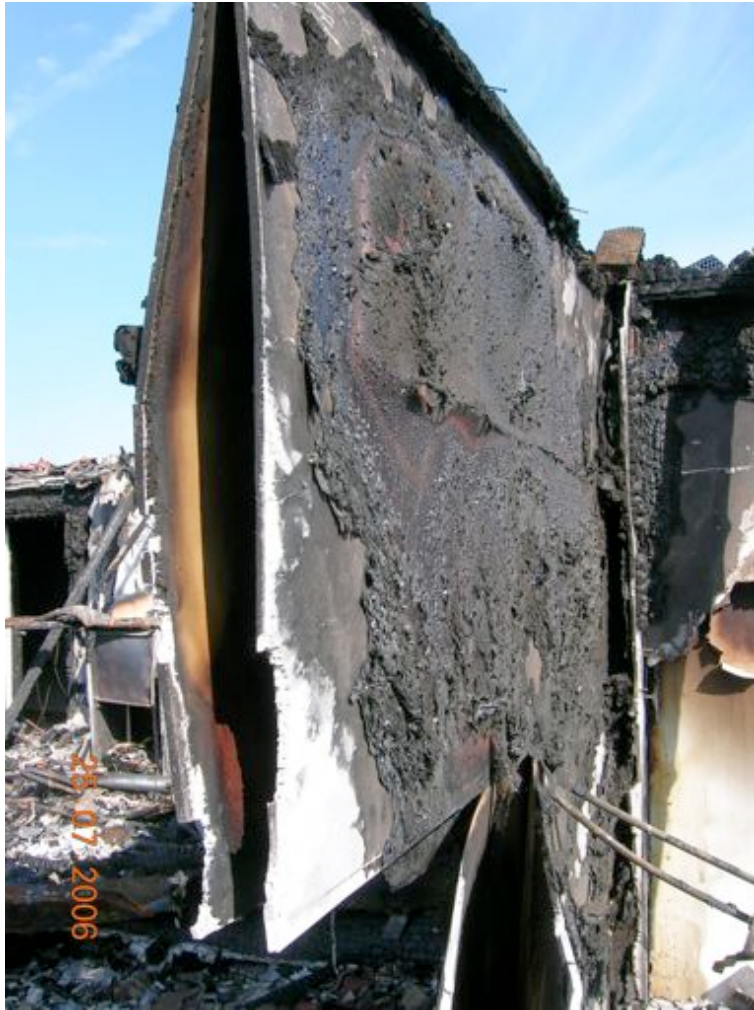
Ettersom bruttoareal pr. etasje i blokk B (og blokk A) overskred grensene gitt i Byggeforskrift 1987 skulle blokken vært oppdelt i minst to deler med brannvegg A 120. I møte mellom byggherren og kommunen ble det konstatert at dette ikke var mulig å få til fordi underliggende konstruksjoner er A 60. Det settes derfor krav til minimum A 60 i 3. etasje, jf. punkt. 3.2.2. Dette ble imidlertid heller ikke oppfylt. Det er i stedet benyttet 2 stk. MultiElement, dvs. 2 x B 30-vegger med brennbar isolasjon, se bilde 5.1.2 d.

Bilde 5.1.2 d Rester av skillevegg som skulle vært A 60. Det er i stedet benyttet 2 stk. MultiElement satt inntil hverandre.

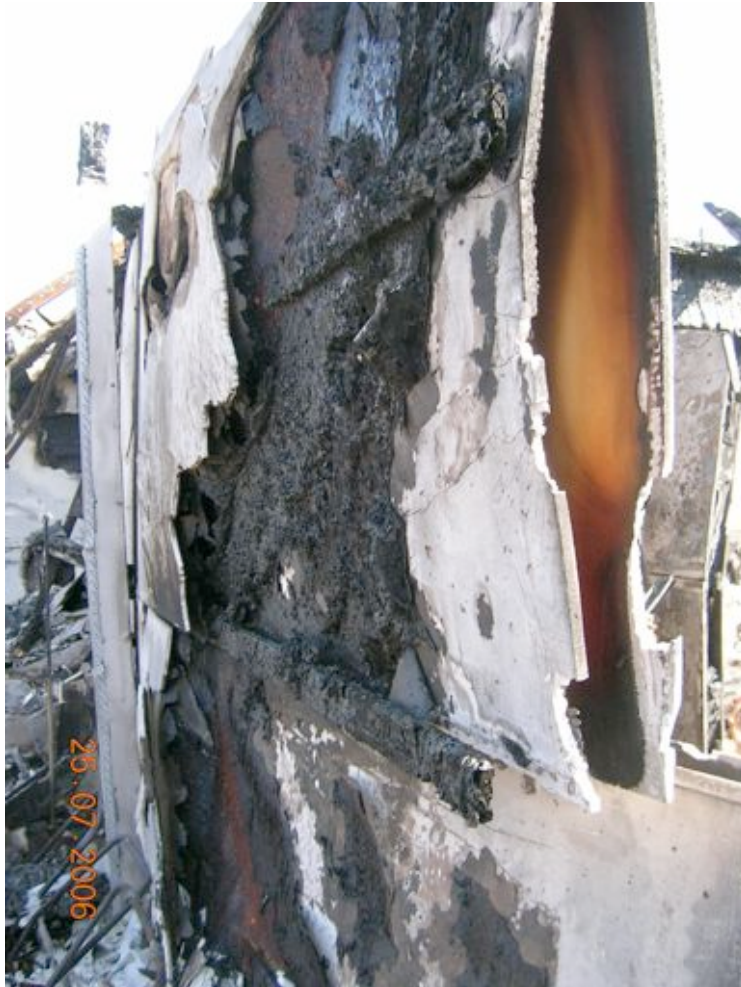
Bilde 5.1.2 e: Rester av skillevegg som skulle vært A 60. Det er i stedet benyttet 2 stk. MultiElement satt inntil hverandre.

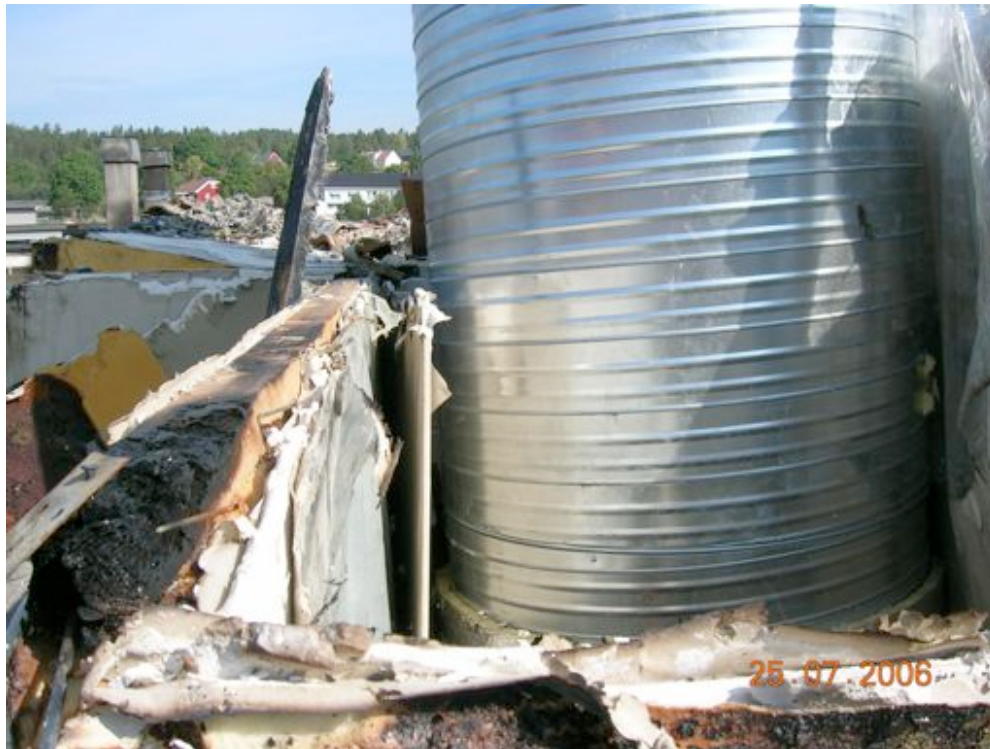
Vegger rundt ventilasjonssjakt ved akse X 18 i blokk B skal i flg. tegninger være utført som A 60. Det er i stedet benyttet to stk. MultiElement, se bilde 5.1.2 f.

Bilde 5.1.2 f Ventilasjonssjakt med vegger av MultiElement.

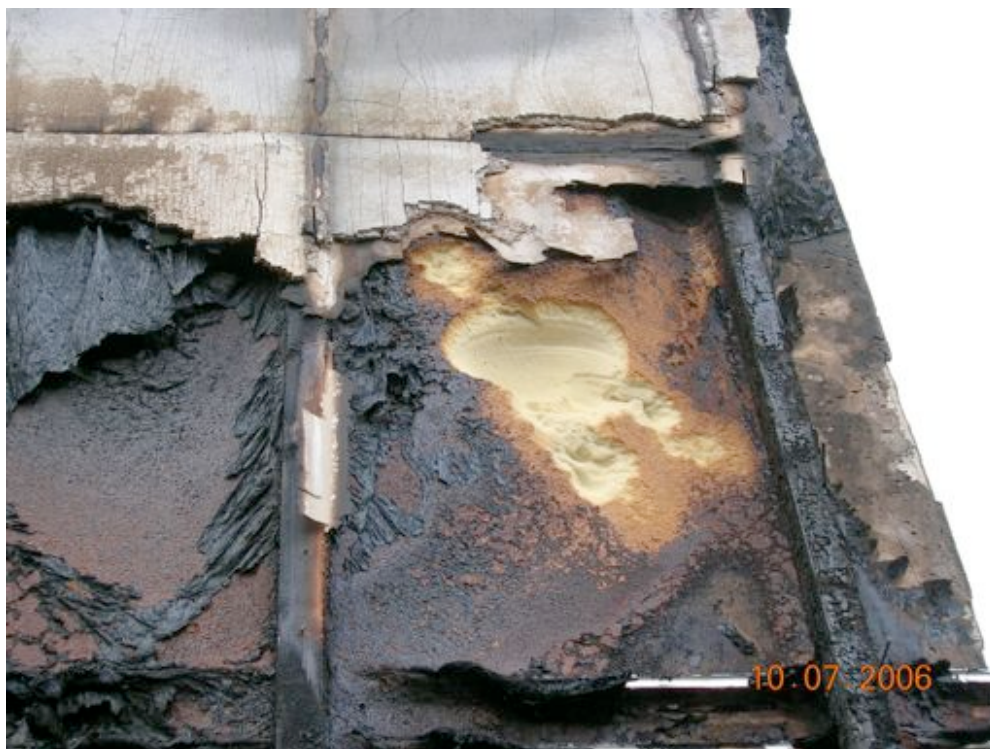
Bilde 5.1.2 g Brennbar isolasjon i fasaden

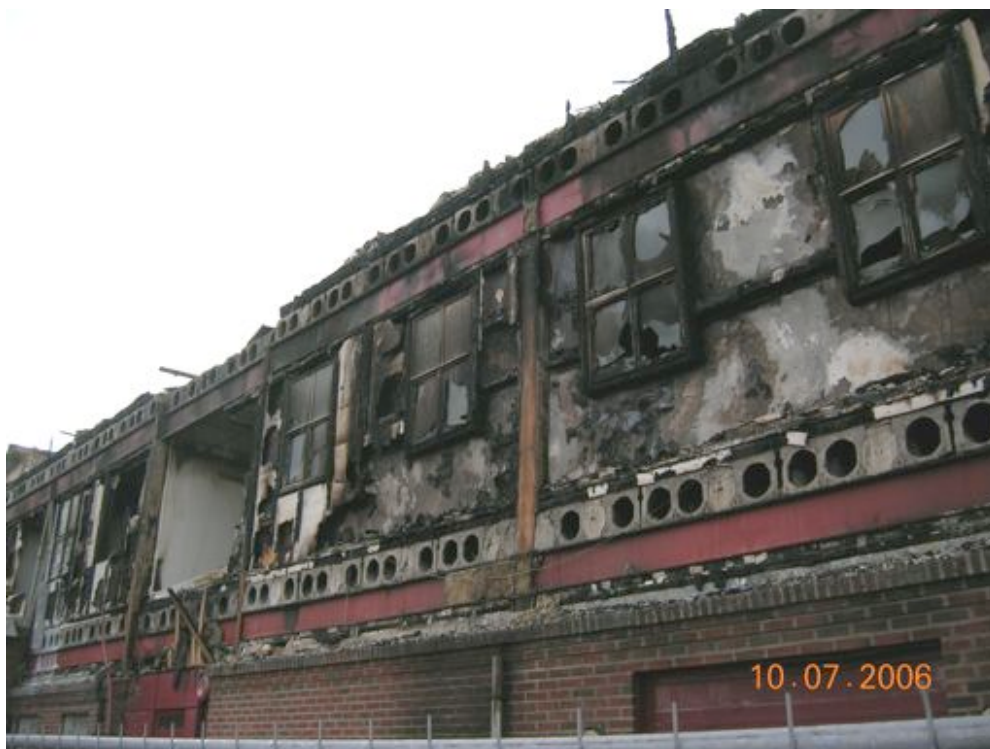
Bilde 5.1.2 h All brennbar isolasjon i fasaden – og utenforliggende gipsplate og trekledning, er borte. Kun innerste gipsplate gjenstår.

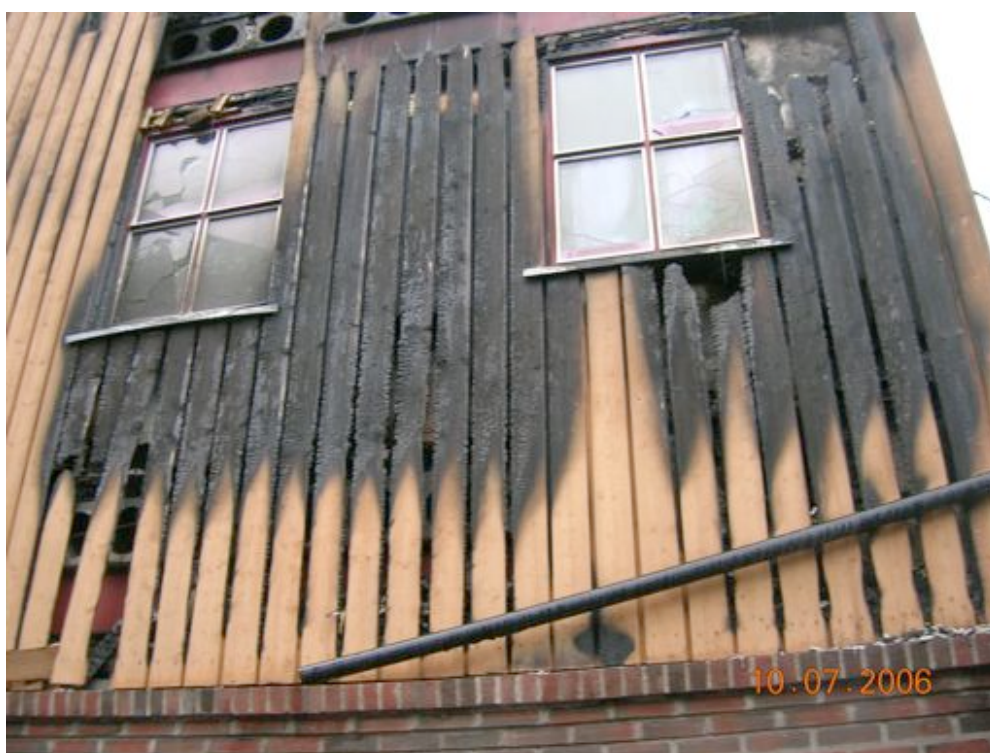
Brannen har delvis spredt seg inne i isolasjonssjiktet og påkjent trekledningen fra innsiden. Dette framgår av bildene [5.1.2 i](#) og [j](#).

Bilde 5.1.2 i Brannspredning inne i veggen (i det brennbare isolasjonssjiktet).

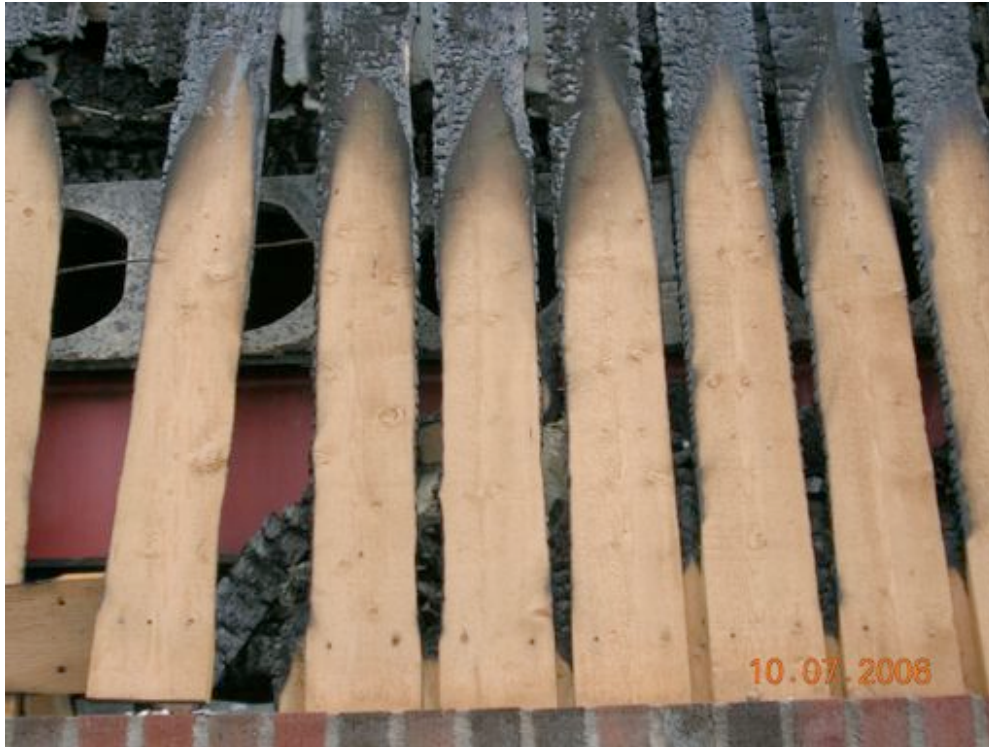
Bilde 5.1.2 j Brannspredning inne i vegg (i det brennbare isolasjonssjiktet). trekledningen er brannpåkjent fra innsiden. Underliggerne er bortbrent.

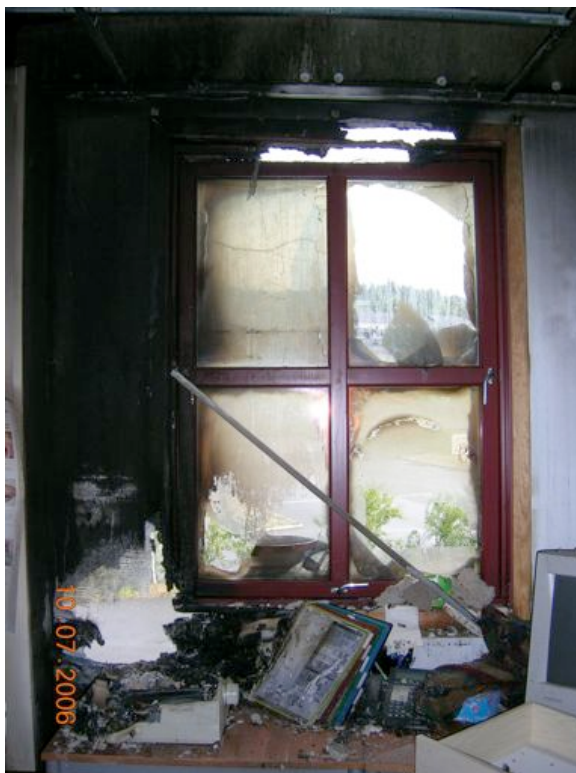
Noen steder har brannen spredd seg gjennom ytterveggen og inn til innenforliggende rom, se [bilde 5.1.2 k](#).

Bilde 5.1.2 k Brannspredning utenfra gjennom yttervegg.

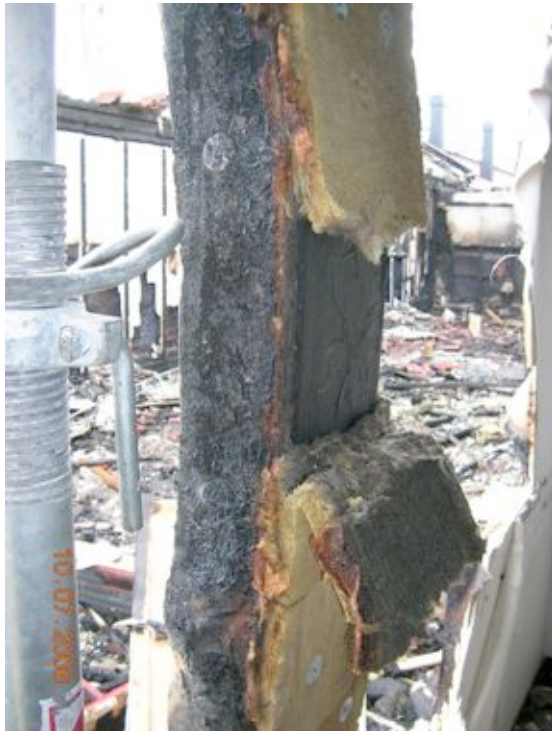
En av stålsøylene i ytterveggen ble kraftig brannpåkjent og fikk deformasjon, se [bilde 5.1.2 l](#). Søylene var brannisolert på innsiden og sideflatene. Dette er en vanlig utførelse, men brannpåkjenningen vil normalt komme fra innsiden. Bjelke i yttervegg var brannbeskyttet på innsiden (mineralull) og undersiden (tresvill og mineralull, se [bilde 5.1.2 m](#).

Bilde 5.1.2 l Brannpåkjent søyle i yttervegg blokk B, akse Y 11.

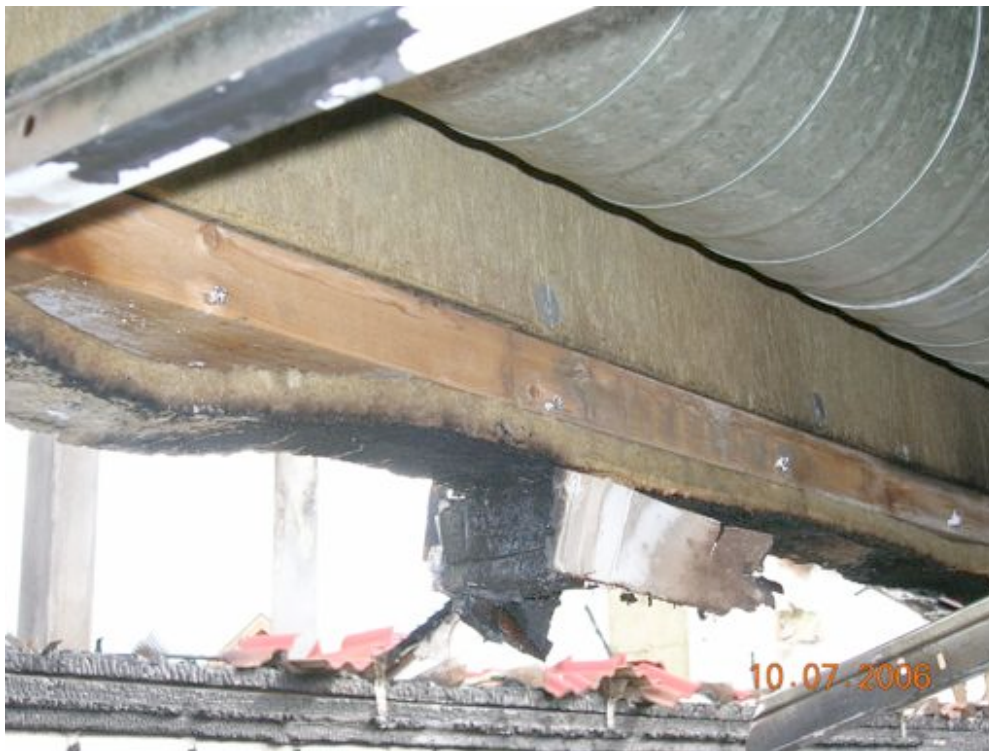
Bilde 5.1.2 m Brannpåkjent søyle i yttervegg blokk B, akse Y 11.

Det antas at brannpåkjenningen på denne delen av fasaden har vært relativt langvarig. Brannbeskyttelsen av konstruksjonene vurderes å ha fungert som forutsatt.

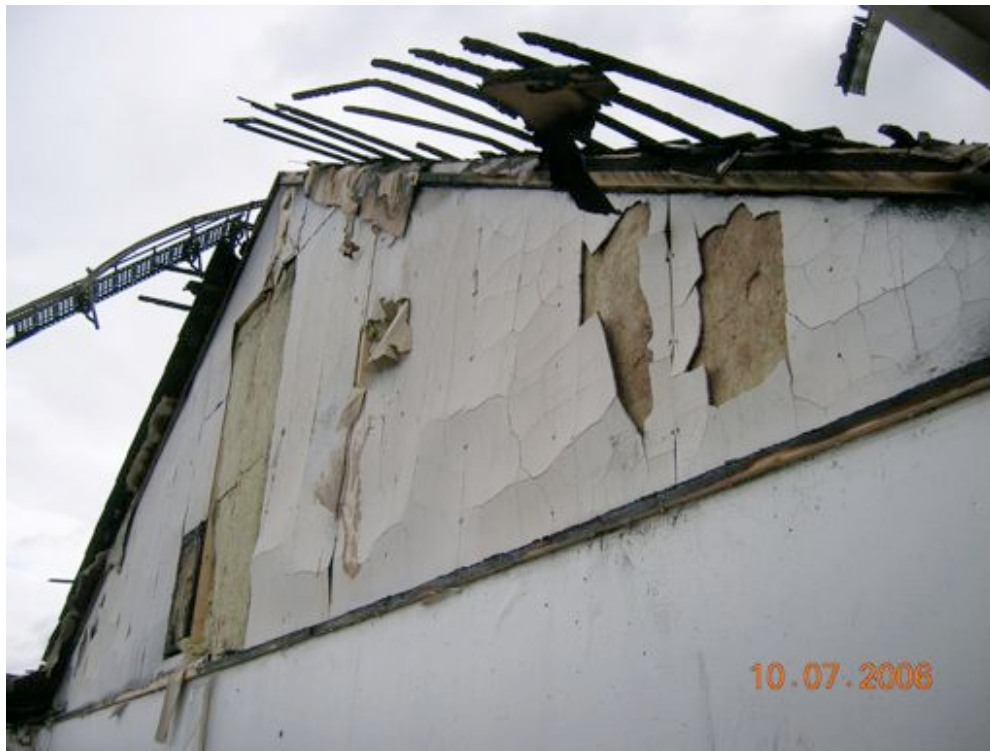
Brannen ble stoppet ved brannskille i blokk C ved akse X 18, se [bilde 5.1.2 n](#). Brannskillet er her en tradisjonell bindingsverksvegg med mineralullisolasjon og gipsplater på hver side. Det er uklart hvilken brannpåkjenning veggen har vært utsatt for, men den har trolig fungert – med hjelp fra brannvesenets slokkeinnsats.

Bilde 5.1.2 n Brannskille i blokk C hvor brannen ble stoppet.

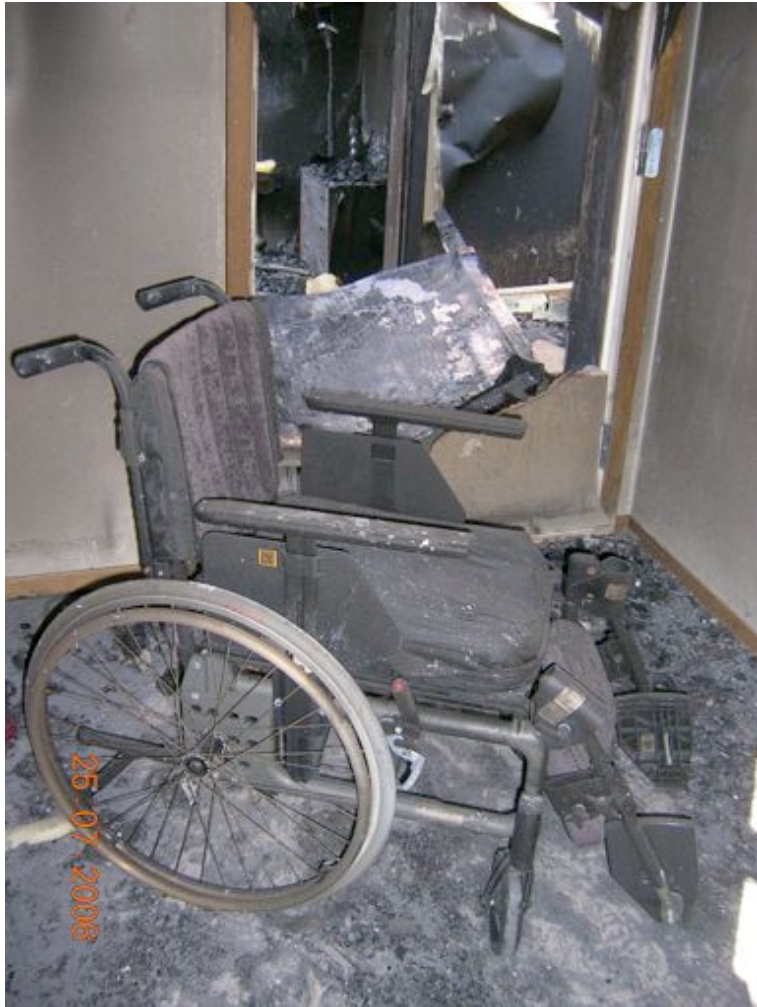
Hjemmetjenesten har ingen rutiner for å kartlegge brukernes evne til å rømme uten assistanse. Fra kommunens side er det uttalt at alle ikke alltid har kunnet rømme uten assistanse fra omsorgsboligene i Vik Torg. På branndagen var det imidlertid ingen der som kunne ha problemer med å rømme uten assistanse. Dette stemmer overens med brannvesenets observasjoner ved redningsaksjonen, se pkt. 4.2 og vedlegg 7.6, men bilde 5.5.2 viser tydelig at dette kan ha vært svært tilfeldig.

Bilde 5.5.2 Bilde fra en av leilighetene i Vik Torg etter brannen.

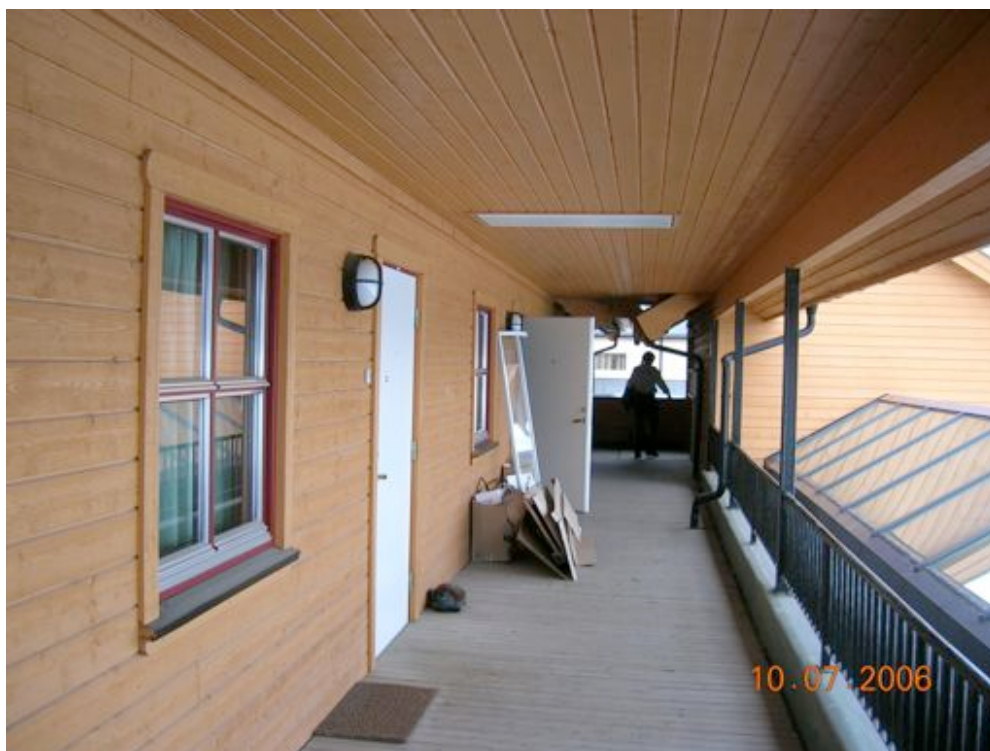
I gjenstående blokk A og C er det rømning via svalgang og overdekket korridor, se [bilde 5.7.1 a og b](#). Begge steder ser det ut til å være overflater av vanlig, ubehandlet treverk. Dette er i strid med Byggeforskrift 1987 og dagens bestemmelser for overflater i rømningsveg.

Bilde 5.7.1 a Rømningsveg i blokk A (svalgang).

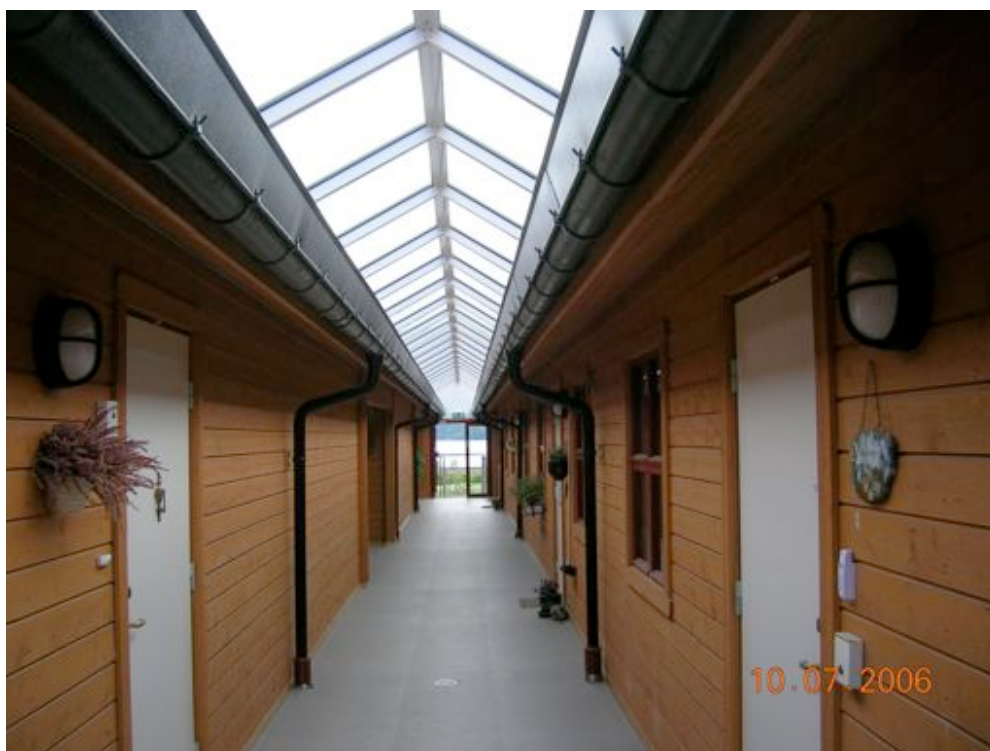
Bilde 5.7.1 a Rømningsveg i blokk C (overdekket korridor).

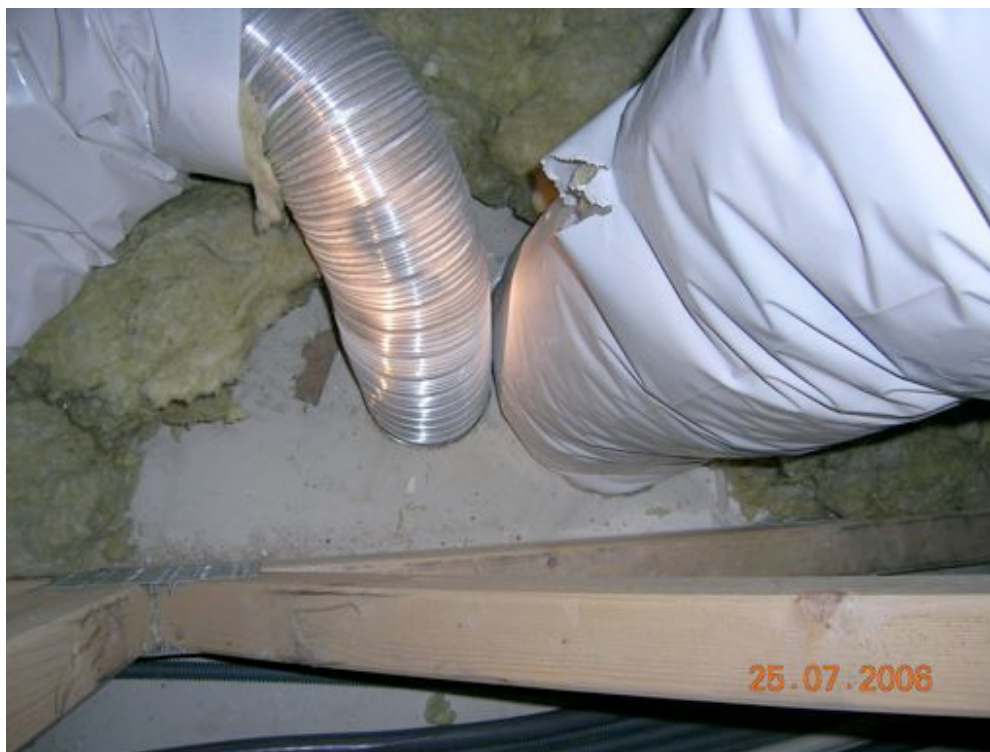
Bilde 5.7.3 a og b viser gjennomføringer fra leiligheter til loft i blokk A. Gjennomføringene er ikke sikret mot brann, og vil medvirke til at den brennbare isolasjonen blir eksponert og til rask brannspredning gjennom etasjeskilleren.

Bilde 5.7.3 a Gjennomføringer fra leiligheter til loft i blokk A. Fleksibel kanal er delvis uisolert.

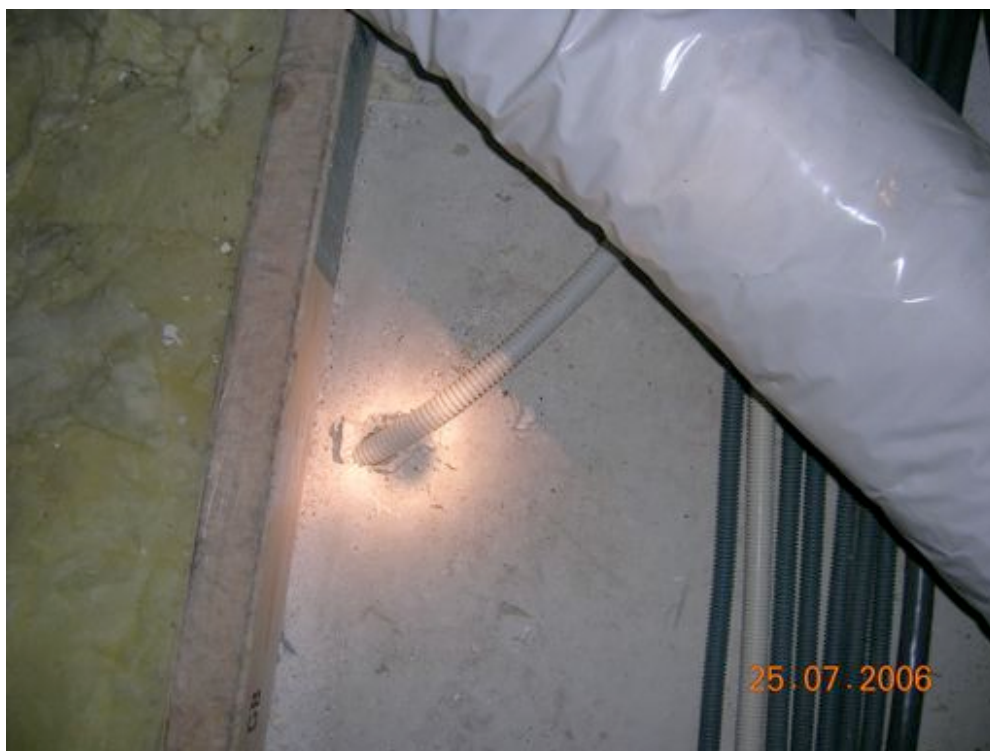
Bilde 5.7.3 b Trekkerør ført gjennom etasjeskilleren mellom leilighet og loft i blokk A.

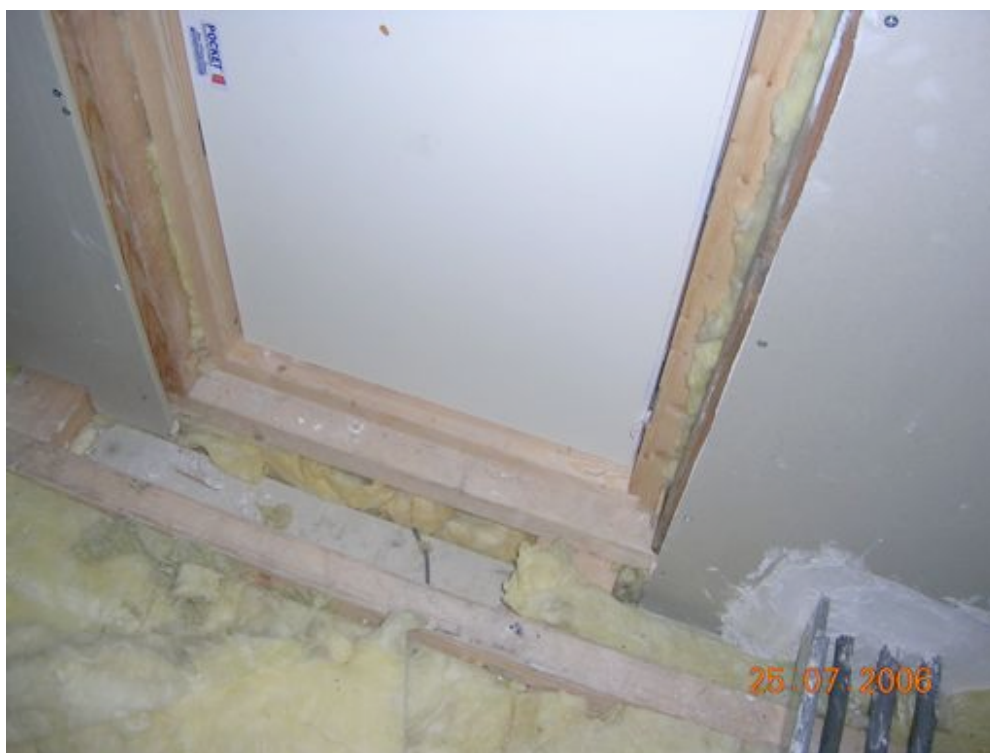
Bilde 5.7.4 viser skillevegg på loft i blokk A som er satt opp på etasjeskilleren. Det er ikke tett tilslutning mellom underkant av vegg og MultiElementet i etasjeskilleren. Dette gjør at vegg ikke har den forutsatte brannmotstanden.

Bilde 5.7.4 Skillevegg på loft i blokk A.
