# KARTLEGGING AV NYERE FRAKSJONER AV FARLIG AVFALL I BYGG

Mars 2010

Oppdragsnr.: <b>5014010</b>	Dokumentnr.: <b>Norconsult: 5014010-M01</b>		Prosjektet er finansiert av: <b>Klima- og forurensningsdirektoratet</b>		
SPFO-nr:	TA-nummer <b>2613/2010</b>		Klifs kontraktnummer: <b>3009041</b>		
	ISBN-nummer:		Utarbeidet av: Sign.: <b>Steinar Amlo og Katrine Bakke</b>		
Revisjon: <b>J2</b>	Dato: <b>Mars 2010</b>		Fagkontrollert av: Sign.: <b>Katrine Bakke og Steinar Amlo</b>		
Antall sider og bilag <b>Antall sider: 57 Antall vedlegg: 102</b>			Godkjent av: Sign.: <b>Steinar Amlo</b>		
Revisjon	Dato	Beskrivelse	Utarbeidet	Fagkontrollert	Godkjent
J2	20111118	Isolerglasslim klorparafiner	SAo	VK	SAo
<p>Det er kjent at en rekke historiske bygningsmaterialer/-deler i norske bygninger inneholder miljøgifter i et slikt omfang at bygningsmaterialene/-delene ved riving/fjerning er farlig avfall.</p> <p>Lenge har det vært mistanke om at det kan forekomme andre miljøfarlige stoffer i historiske bygningsmaterialer/-deler, enn dem man hittil kjenner til. En rekke forskjellige bygningsmaterialer/-deler er derfor undersøkt for innhold av flere miljøgifter Undersøkelsen bygger på kjemisk analyse av 81

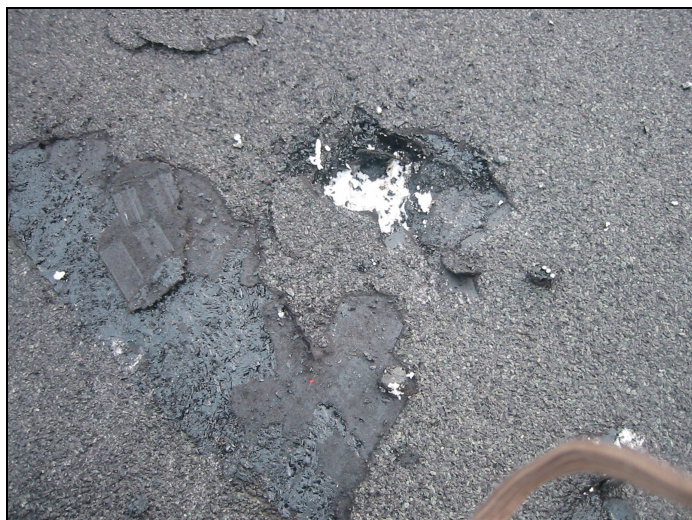
Figur 1: Den største forekomsten av EPS-plater i norske bygninger finnes trolig på flate tak, under asfaltpapp

Det er 7 materialprøver av EPS-plater. Det er kun påvist noe HBCD i én av fem analyserte prøver.

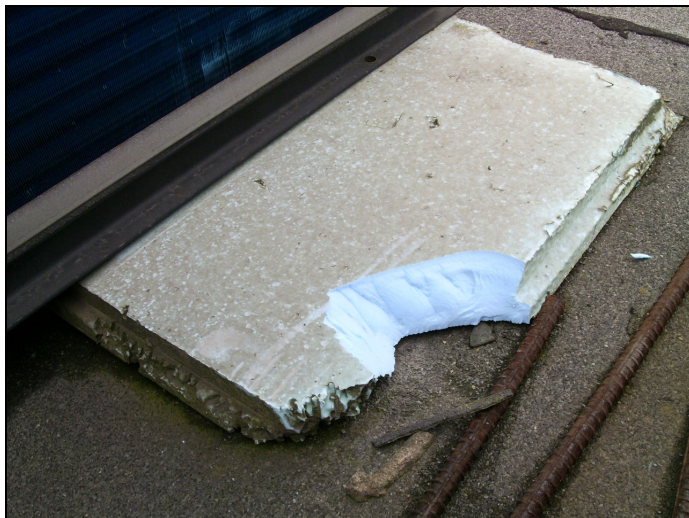
*Figur 2: XPS-isolasjonsplate. Den ferske snittflaten viser et homogent materiale uten kulestruktur.*

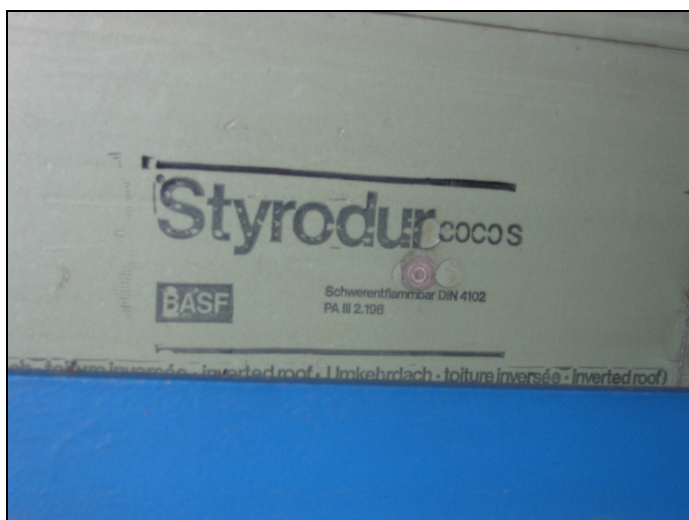
Figur 3: XPS-plate under kjørerampe i parkeringshus fra 1980-tallet.

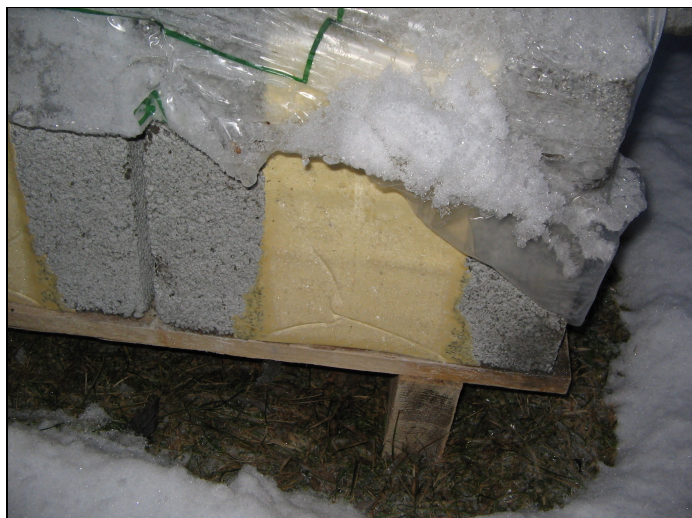
*Figur 7: Leca isoblokk på pall*

Det foreligger kun én materialprøve av en isoblokk fra ca. 1990. Materialprøven inneholdt svært lave verdier av KFK-/HKFK-gasser (192 mg/kg) og klorparafiner (<400 mg/kg).

Konklusjon: Inntil eventuell annen informasjon fremkommer, viser resultatet at Leca isoblokk ikke inneholder miljøskadelige blåsemidler eller klorparafiner. Produkter fra andre produsenter bør prøvetas for innhold av miljøskadelige blåsemidler.

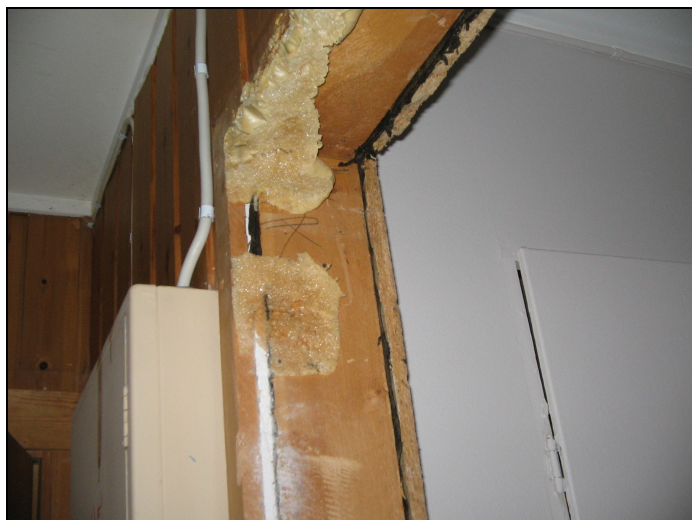
Figur 8: Fugeskum rundt dør

Resultatene viser fugeskum som er farlig avfall på grunn av innhold av KFK11 og innhold av klorparafiner. Fugeskum blir brukt i små mengder på mange steder. Det brukes til å fuge og tette med; det vil si å tette mellom to eller flere andre materialer. Dette tettesjiktet er normalt maksimalt 8-10 cm tykt (ofte langt tynnere), men kan være flere løpemeter langt. Ved riving av materialet vil det deles i mindre biten slik at mye av gassen vil forsvinne. Saneringen (mekanisk) vil altså føre til at mye av gassen lekker ut. Det synes derfor inntil videre riktigere å undersøke fugeskum for andre miljøfarlige stoffer enn de som finnes i gassform.

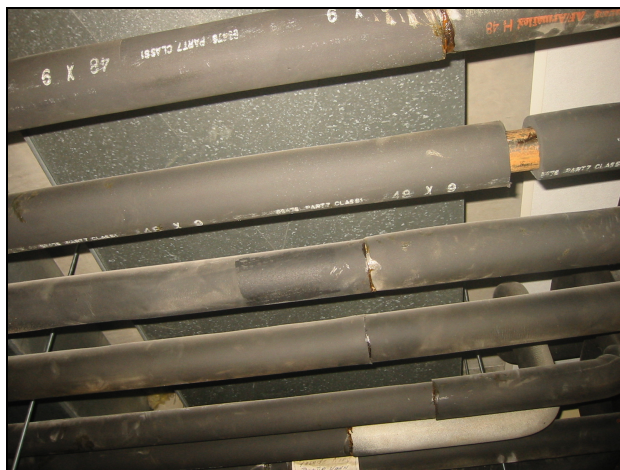
Figur 9: Cellegummiisolasjon på rør

Det foreligger 10 prøver av cellegummi. Seks av prøvene er analysert for den bromerte flammehemmeren dekabromdifenyleter og det ble funnet i alle prøvene. I to andre prøver ble det med XRF<sup>19</sup> målt høyt innhold av brom (10,2 - 28,5 kppm Br), så det er trolig at disse to også inneholder bromerte flammehemmere. Tre av de åtte prøvene vil være farlig avfall med hensyn på bromerte flammehemmere. Tre av prøvene er også analysert for metaller, og to av prøvene for klorparafiner. Materialprøvene inneholder ikke klorparafiner. To av de tre prøvene er farlig avfall også mhp. arsen (As = 3520 og 5770 mg/kg), og én prøve er farlig avfall også med hensyn på bly (Pb = 5770 mg/kg). En femtedel av materialprøvene (20 %) er altså multiforurensset farlig avfall. Prøven som er over grensen for farlig avfall for arsen, bly og bromerte flammehemmere er fra 1997. Den prøven som er over grensen kun for arsen er fra 2002. De andre prøvene som er over grensen for bromerte flammehemmere er fra perioden 1960-1972 eller har ukjent årstall.

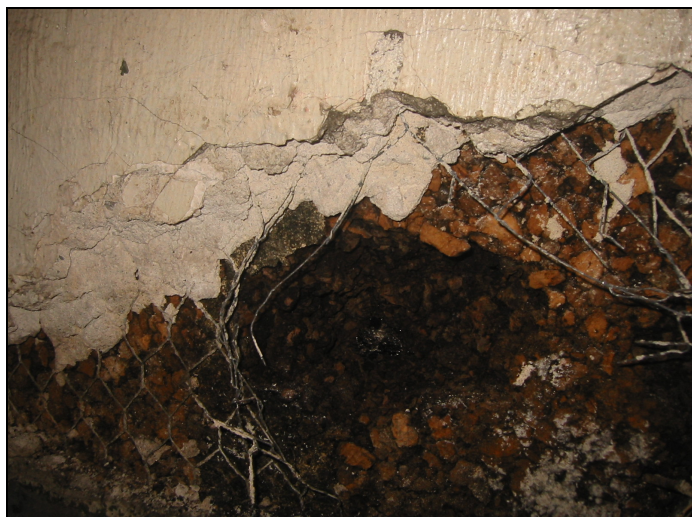
Figur 10: Korkplater som termisk isolasjon i vegger (under murpuss)

Vi har tre materialprøver (hvorav fra 1960) som er analysert for PAH (grense farlig avfall = 1000 mg/kg) og benzo-a-pyren (grense farlig avfall = 100 mg/kg). Den ene av de tre prøvene er farlig avfall; PAH<sub>16</sub> = 1570 mg/kg og benzo-a-pyren = 151 mg/kg. I den andre prøven er PAH<sub>16</sub>-innholdet så lavt som 30 mg/kg.

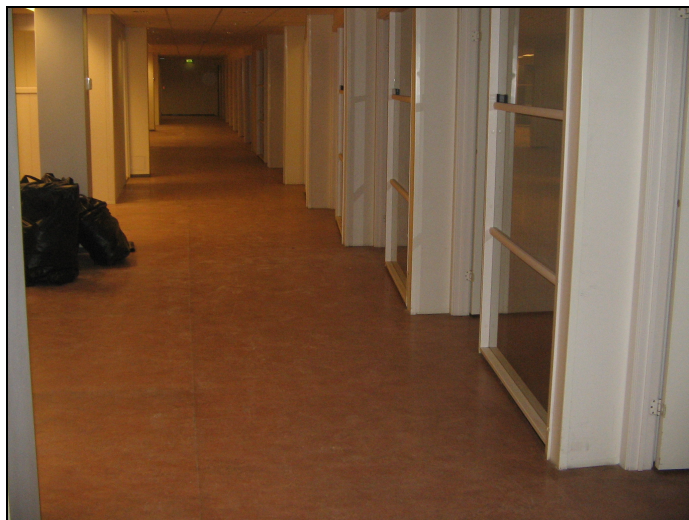
Figur 11: Linoleumsbelegg på gulv i kontorlokale

Det er kun to prøver av linoleum. Prøvene er analysert for PCB og inneholder 0,2 mg/kg og 1,28 mg/kg. Dette kan være PCB som har vandret opp fra PCB-påstøp på betonggulvet. PCB-verdiene ligger også langt under grensen for farlig avfall.

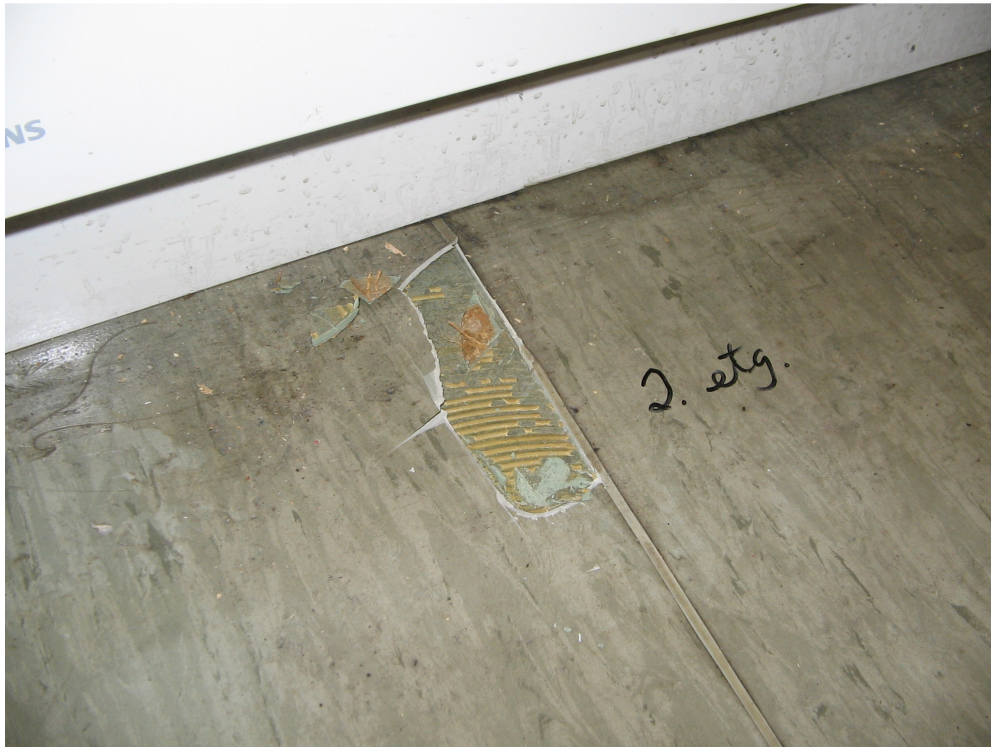
Figur 12: Vinyl gulvbelegg (Belegget på bildet har DEHP = 53.000 mg/kg, og er farlig avfall.)

Det foreligger 155 materialprøver av vinylgulv, hvorav 113 prøver er analysert for ftalater. Av disse 113 prøvene, inneholdt 85 belegg (75,2 %)<sup>23</sup> så mye ftalater at gulvbeleggene er farlig avfall. Ftalatverdiene på mellom 5 og 10 av beleggene som innholdt lite ftalater, er så lave at det mistenkes at belegget kan være et linoleumsbelegg eller et korkbelegg (med evt. et svært tynt PVC-sjikt på begge sider).

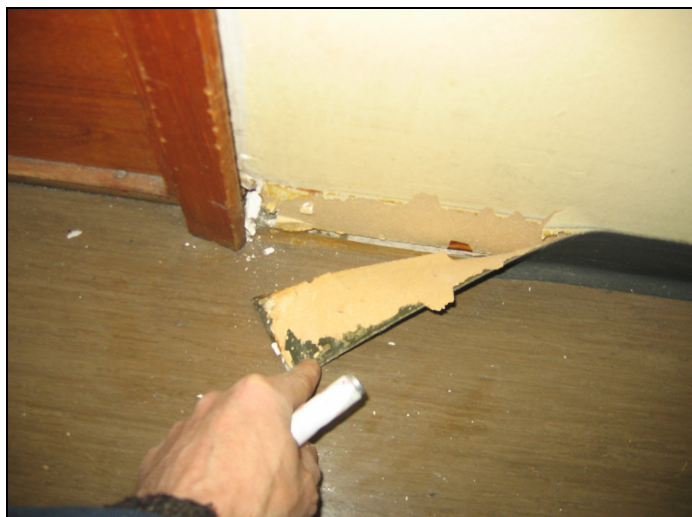
Figur 13: Mørkegrå gulvlist av PVC. Listen er limt til veggen.

Det foreligger 9 materialprøver av slike PVC-gulvlister. Åtte av de ni prøvene har et høyt innhold av ftalater, da først og fremst DEHP, opptil 41 %!

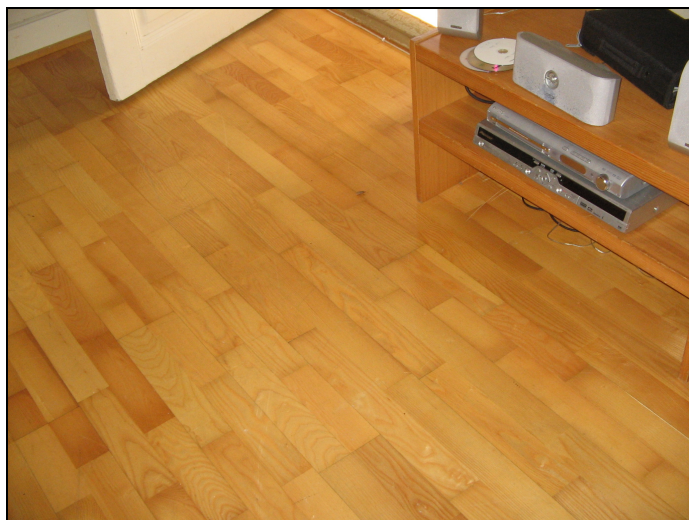
Figur 15: Parkett

Det er tatt en prøve av parkett. Denne inneholder svært lave mengder ftalater; 0-9 mg/kg. Disse stammer evt. fra lakk eller lim. Ftalatinholdet er så lavt at det synes ikke å være grunn til å undersøke denne fraksjonen videre.

Konklusjon: Det er ikke mistanke om miljøskadelige stoffer i vanlig parkett.

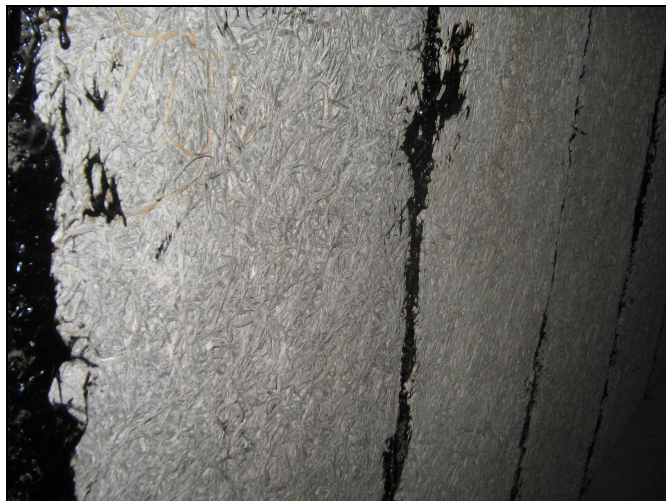
Figur 19: Lim (mellom treullsementplater)

Det er tatt 15 materialprøver hvorav 8 er analysert for PAH og 8 er analysert for PCB. Innholdet av PAH varierer fra 17 - 90 mg/kg. Innholdet av PCB varierer fra 0 - 33,6 mg/kg.

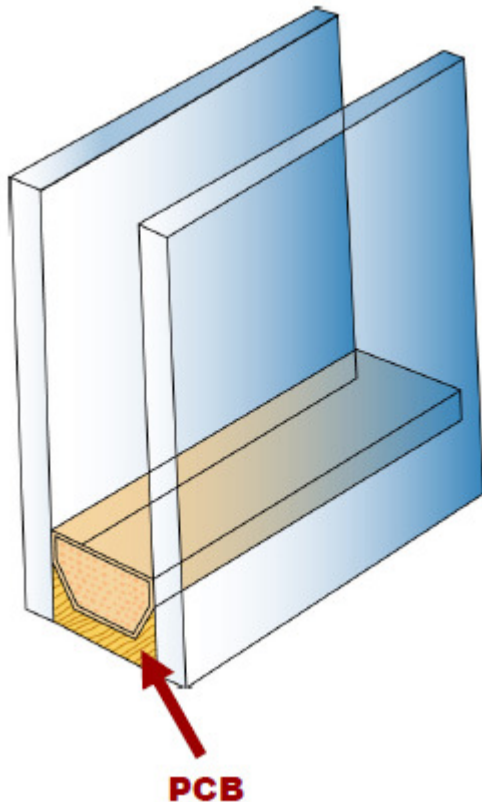
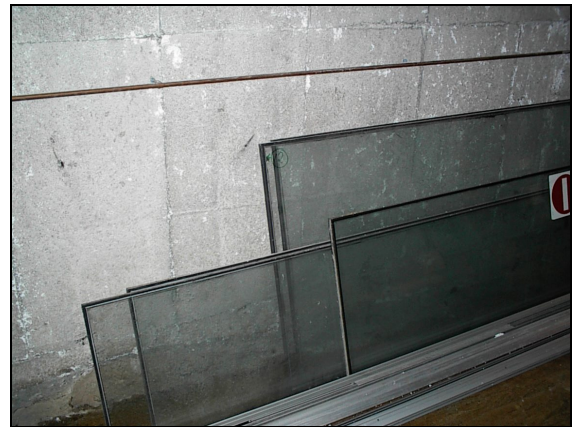
Figur 20 Isolerglasslim, her merket "PCB"

Isolerglasslim i norske vinduer fra 1965 til 1975, og i utenlandske vinduer frem til 1980 inneholder PCB. Limet er det som gjør ruten lufttett. Vinduer som er produsert i de angitte årene kan takket være Rutereturordningen leveres inn til godkjent avfallsmottak til samme kostnad som for tilsvarende vinduer uten PCB. Ruteretur sørger for destruksjon av disse PCB-vinduene.

Figur 21: Limet har gjerne svart eller grå farge og ligger langs kanten av hele ruten

Det er tatt 19 prøver av isolerglasslim på vinduer fra perioden 1975 - 1987. Materialprøvene er analyser for klorparafiner. Det er funnet klorparafiner i 4 av prøvene (21 %). Prøvene inneholder fra 31 000 til 160 000 mg/kg klorparafiner. Dette er langt over grensen for farlig avfall, som er 2500 mg/kg for både kortkjedete og mellomkjedete. Begge typer klorparafiner er funnet i alle de fire positive prøvene. Med "miljøpistol" er det også målt mangan og noe bly i 5 av materialprøvene.

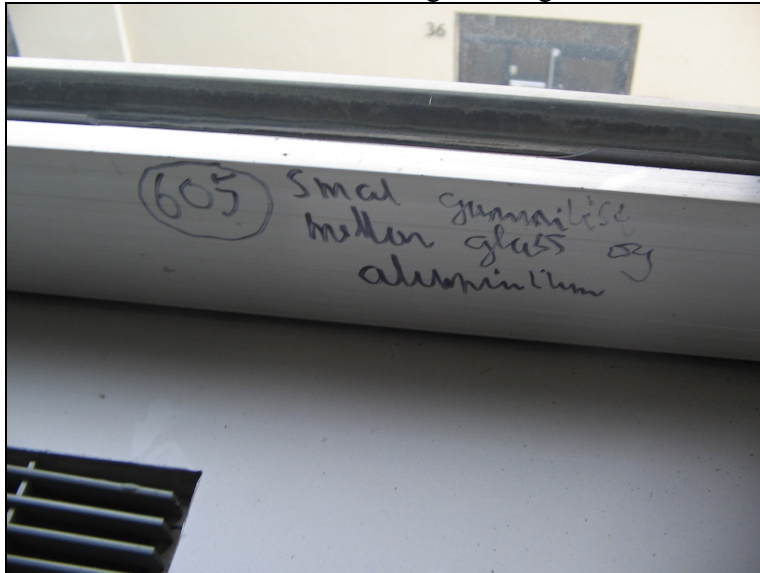
Figur 22: Gummiliste i vindu

Det er tatt 26 prøver av gummilister i vinduer fra perioden 1971 - 1986. Materialprøvene er tatt fra gummilister på så vel utsiden som innsiden av vinduet. Prøvene er analysert for klorparafiner (22 prøver), bisfenol A (20 prøver), PCB (4 prøver). I en av prøvene ble det med "miljøpistol" målt 13,9 kppm Zn. Tre (fra 1975 og 1976) av 22 materialprøver (13,6 %) inneholdt så mye klorparafiner at gummilistene var farlig avfall. Innholdet av bisfenol A lå i intervallet 0 til 67 mg/kg (13 av 20 prøver inneholdt ikke bisfenol A).

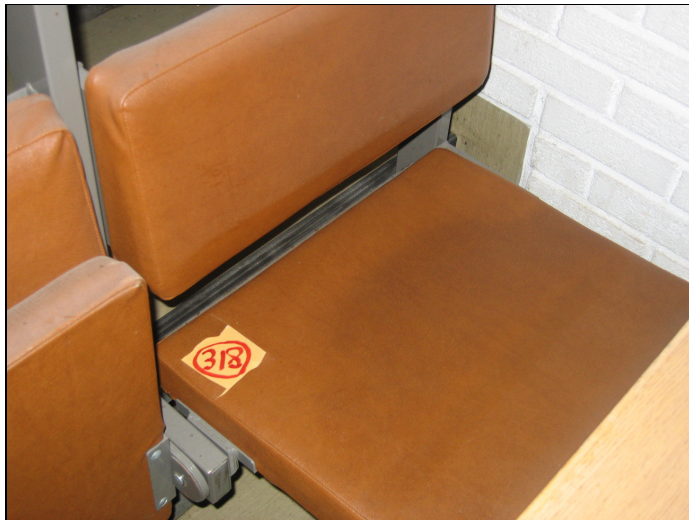
Figur 25: PVC-trekk på klappstol med DEHP-innhold på 260000 mg/kg

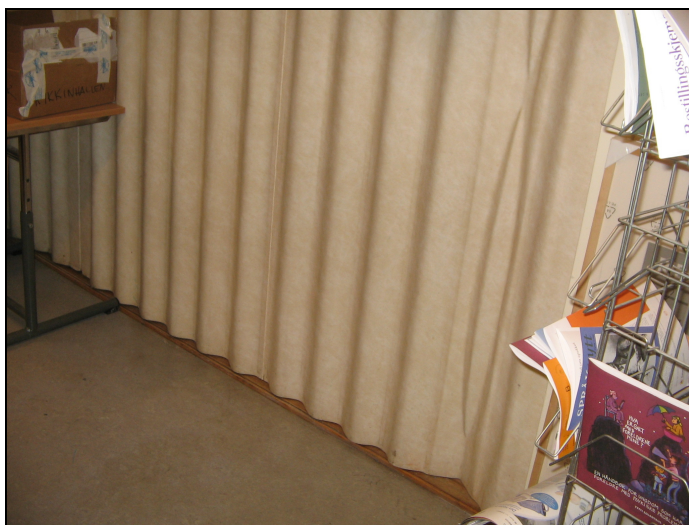
Figur 26: Foldevegg av PVC med DEHP-innhold på 21000 mg/kg

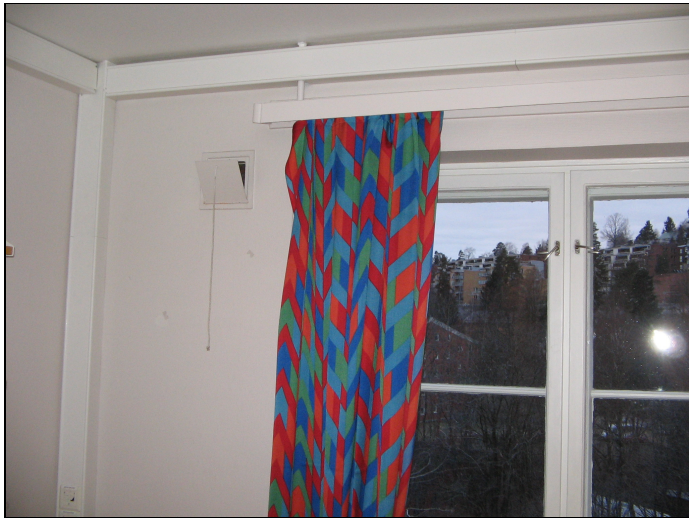
Figur 27: Gardin på kontor

Det foreligger 2 materialprøver av gardiner. Ingen av materialprøve inneholdt bromerte flammehemmere.

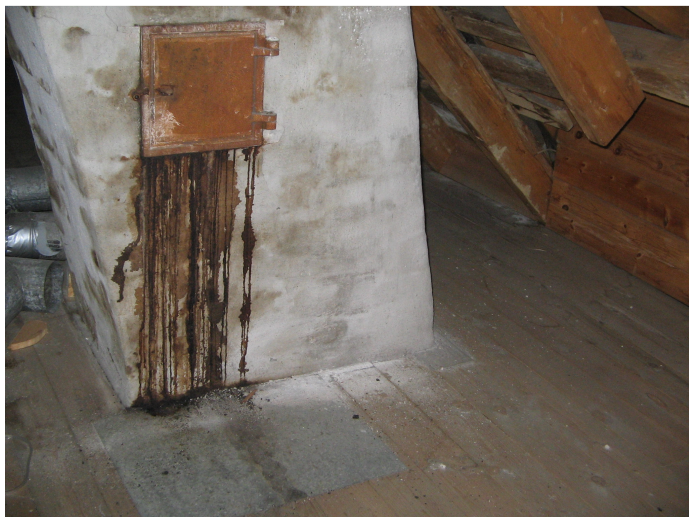
Figur 29: Murpuss på pipe på loft

Det er tatt 34 prøver av murpuss. De aller fleste prøvene inneholdt ikke PCB. Noen få prøver inneholdt litt PCB; under 0,62 mg/kg. Én prøve inneholdt PCB = 155 mg/kg og er derfor farlig avfall.

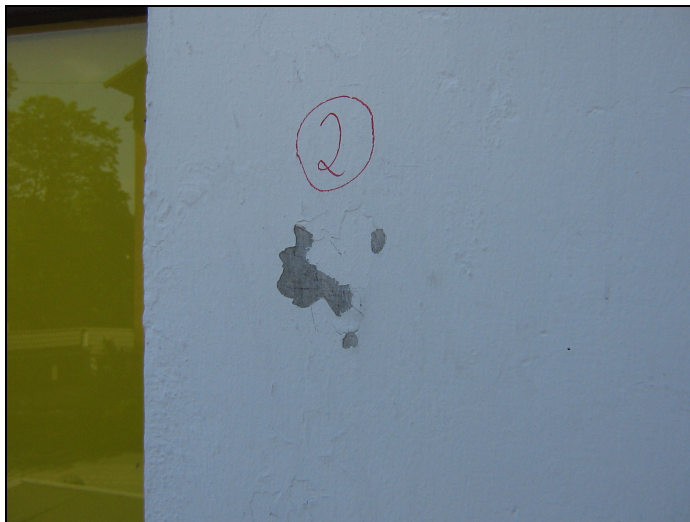
Figur 31: Maling

Det foreligger 136 materialprøver av maling. Prøvene er hovedsakelig analysert for innhold av PCB. Enkelte prøver er analysert for ftalater, bly, krom og klorparafiner. 135 prøver er analysert for PCB; 0 - 2100 mg/kg. Fem av prøvene var farlig avfall (> 50 mg/kg).

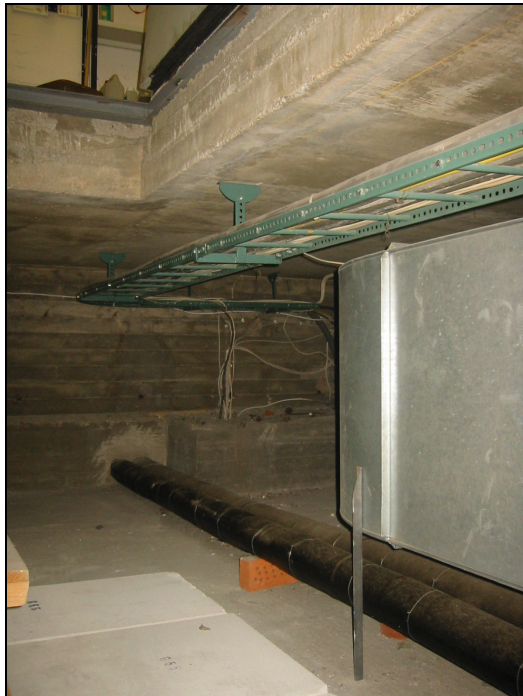
Figur 32: Plasstøpt betong

Det foreligger 49 prøver av betong. En prøve er analysert for PAH, men inneholdt ikke dette. Alle prøvene er analysert for PCB. Åtte prøver (16 %) inneholdt noe PCB. Innholdet av PCB i de åtte prøvene ligger mellom 0,0342 og 2,25 mg/kg, noe som er over normverdien i forurensningsforskriften (0,01 mg/kg). De åtte materialprøvene stammer fra både utendørs og innendørs konstruksjoner, så vel vegger, som gulv og søyler. Det har ”i bransjen” lenge versert rykter om at det (trolig på 1960- og 1970-taller) skal ha blitt anvendt PCB-holdig forskalingsolje. Med det omfanget bruken av PCB hadde i de to tiårene, synes det ikke helt usannsynlig. Det er imidlertid usikkert om de positive prøvene her stammer fra helt ”rene” konstruksjoner, eller om det faktisk kan være et tynt lag puss på konstruksjonen. Slik tynn puss er ikke alltid like lett å se.

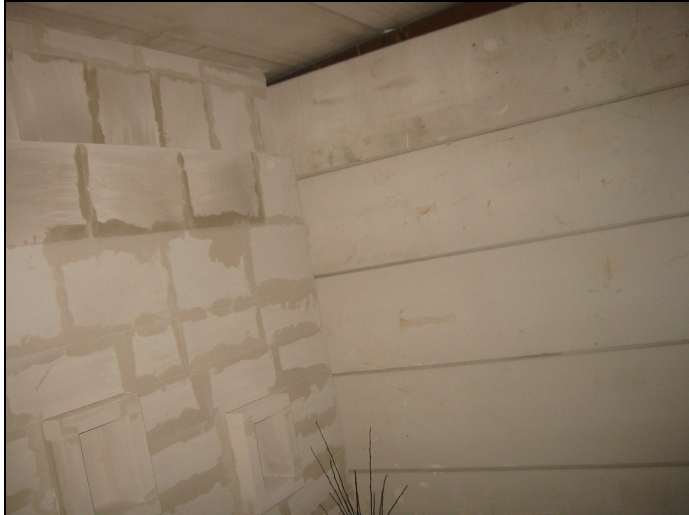
*Figur 33: Siporexblokker har hvit farge*

Vi har to materialprøver fra 1958 som er analysert for innhold av PCB. Ingen av prøvene inneholdt PCB.
