Sikkerhetsbehov for kullgriller i restauranter

RISE-rapport 2020:83

Safety requirements for charcoal burning ovens in restaurants

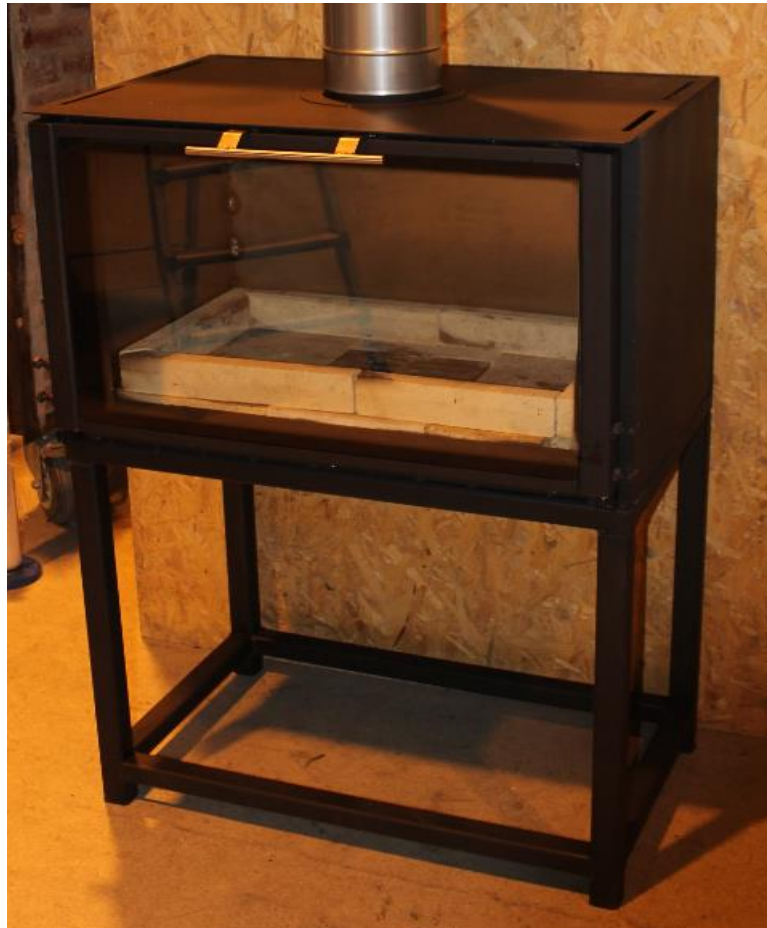
Den lukkede testgrillen ble laget med handtak og herdet glass i døren, dette for å gi godt innsyn inn i grillen, se Figur 2-1.

Figur 2-1: Lukket testgrill.

Den lukkede testgrillen er oppbygget med to brennkamre, et indre og et ytre, i 3 mm varmvalsede stålplater, stående på en 2 mm varmvalset stålplate, forsterket med hule firkantjern. Firkantjernet måler 40×40 mm, med 3 mm tykkelse. Målene på den lukkede testgrillen kan ses i Figur 2-2 og Figur 2-3. Firkantjernet er også brukt for testgrillens bein, og løfter testgrillen 700 mm over bakken. Testgrillens skorstein er laget av et Ø15 cm stålør, med godstykkelse 1 mm.

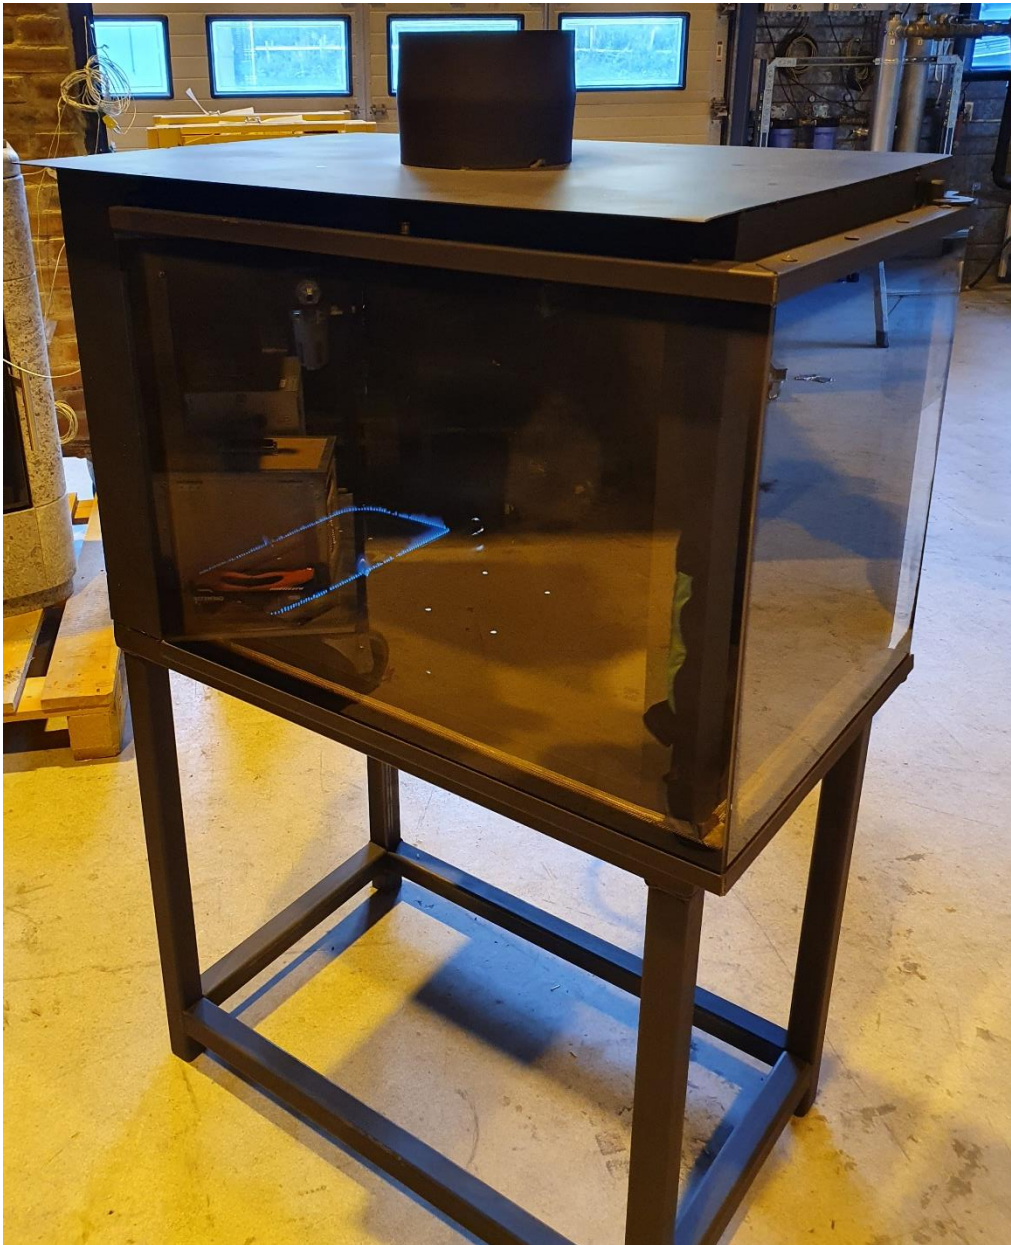
For å simulere effekten av å plassere to griller ved siden av hverandre i et restaurantkjøkken ble testgrillen testet sammen med en «dummygrill». Dummygrillen ble laget for å produsere tilsvarende varmeeksponering på testgrillen som en ordentlig grill ville ha gjort. Dummygrillen ble laget i samme ytre dimensjoner som den lukkede testgrillen beskrevet i avsnitt 2.1.1, men består bare av et ytre brennkammer og en enkel propanbrenner på innsiden, se Figur 2-5.

Figur 2-5: Dummygrill med propanbrenner tent på innsiden.

Ved bruk av propanbrennere, var det mulig å oppnå en stabil overflatetemperatur ved ønsket nivå. Temperatursvingninger som kan observeres i en grill ved bruk av kull, på grunn av at kullet forbrukes og så fylles på igjen, ble ikke simulert, temperaturen var konstant.

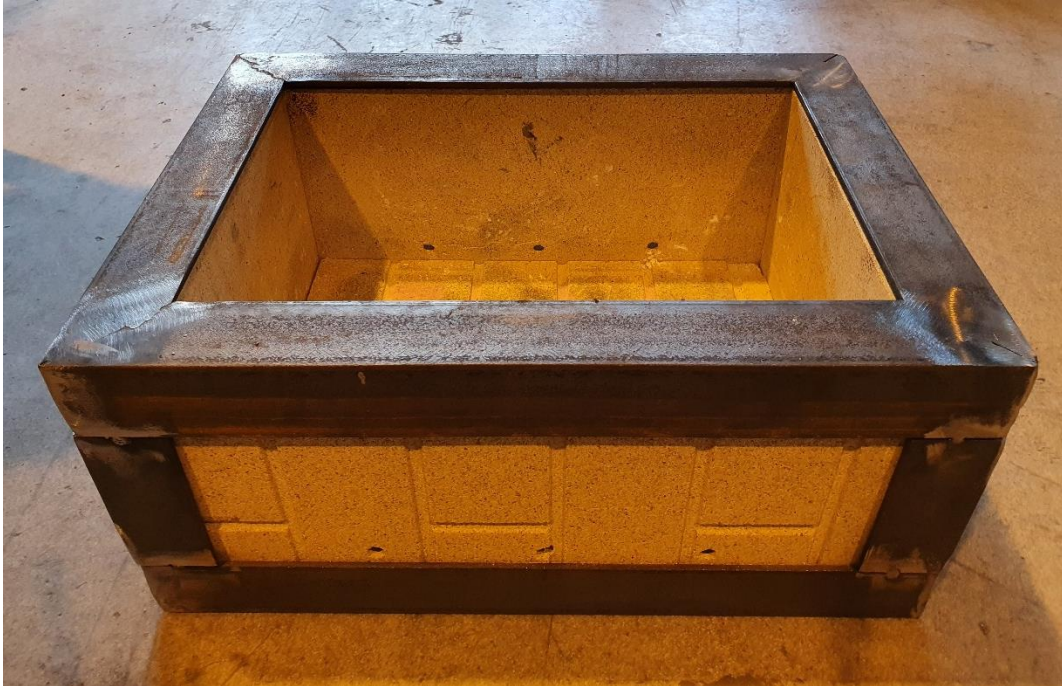
Figur 2-6: Ferdigstilt åpen testgrill med 3 luftehull på begge langsider.

Den åpne testgrillen er laget av fem plater med 40 mm tykk ildfast stein, som holdes sammen av en ramme laget av 50×50 mm vinkelstål, se Figur 2-6. Bunnrammen kan ses i Figur 2-7. Testgrillens ytre dimensjoner er 475×350×220 mm (b×d×h) og de innvendige dimensjonene er 380×260×170 mm. Disse dimensjonene tilsvarer målene på den minste modellen av tilsvarende type griller vi har funnet på det norske markedet.

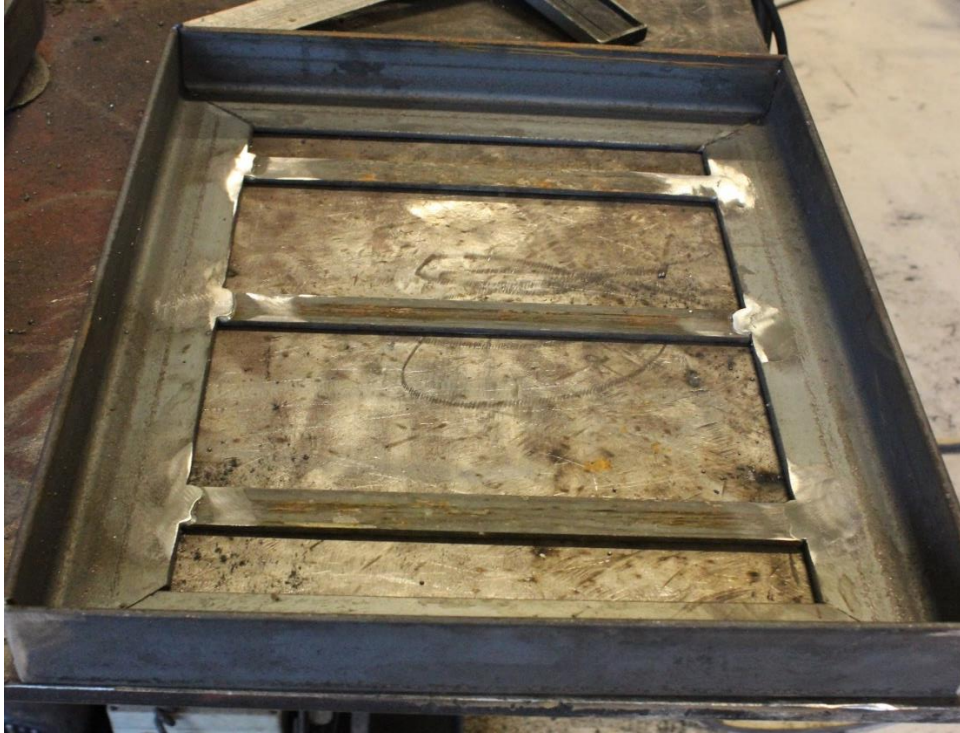
Bunnplaten av ildfast stein, som ble plassert i bunnrammen av stål er 5 cm tynnere enn det som brukes som bunnplate på grillen vi fant på det norske markedet. Dette vil påvirke isolasjonsevnen til grillen ettersom en tykkere bunnplate vil beskytte underlaget bedre. Det viktige i denne testen er å demonstrere brannrisikoen ved varmestråling fra grill til underlaget som grillen er plassert på, siden dette er identifisert som en potensiell brannrisiko. I vårt oppsett har vi altså gjort et konservativt valg av tykkelse, for å etterlikne en grill med lav isolasjonsevne mot underlaget.

Figur 2-7: Bunnramme i stål for åpen testgrill.

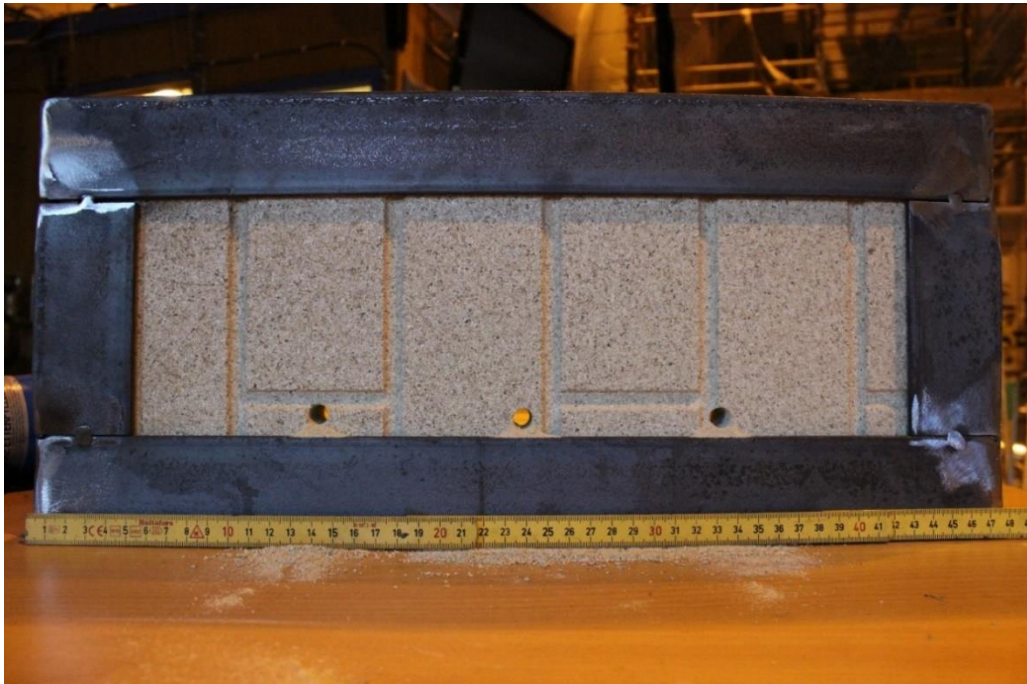
For å få gunstig tilgang på friskluft inn i grillkammeret ble det boret tre 10 mm hull på hver langside, noe som også er inspirert av lignende griller på markedet, se Figur 2-8. Grillene som ble funnet på markedet hadde et regulerbart ventilasjonshull på langsiden av grillen. Dette ble for komplisert å etterligne. I stedet ble det laget flere hull til å skape god tilførsel av friskluft inn i grillen fordelt jevnt over hele langsiden.

Figur 2-8: Tre Ventilasjonshull på langsiden av testgrillens vegger, $\varnothing 10\text{mm}$.

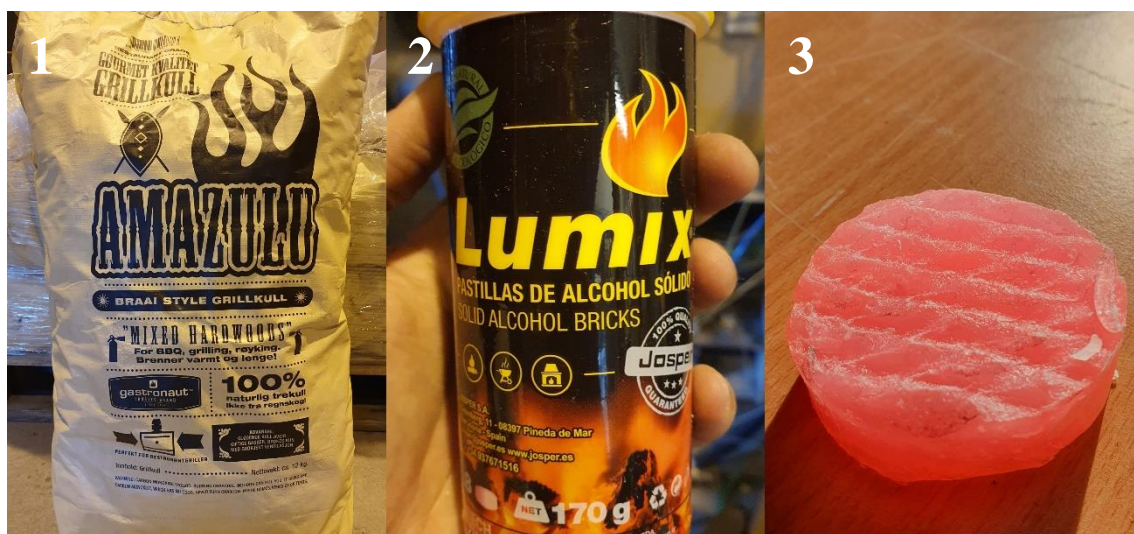
Figur 3-9: Grillkullet (1) kom pakket i 12 kg poser fra importøren Gastronaut, sammen med opptenningsbriketter (2-3).

Kullet som ble valgt, til alle testene, er av typen «Amazulu Restaurant Kull», produsert og importert fra Sør-Afrika. Dette kullet er laget fra busk- og løvtræsarter som gir hardt trekull som igjen gir lengre brenntid og høyere varmeintensitet [3]. Oppgitt nedre brennverdi er på 31 MJ per kilogram og fuktigheten ligger på rundt 8 % til 10 % [4]. Løvtrær inneholder mindre kvaer, som kan gi mindre gnistdannelse.

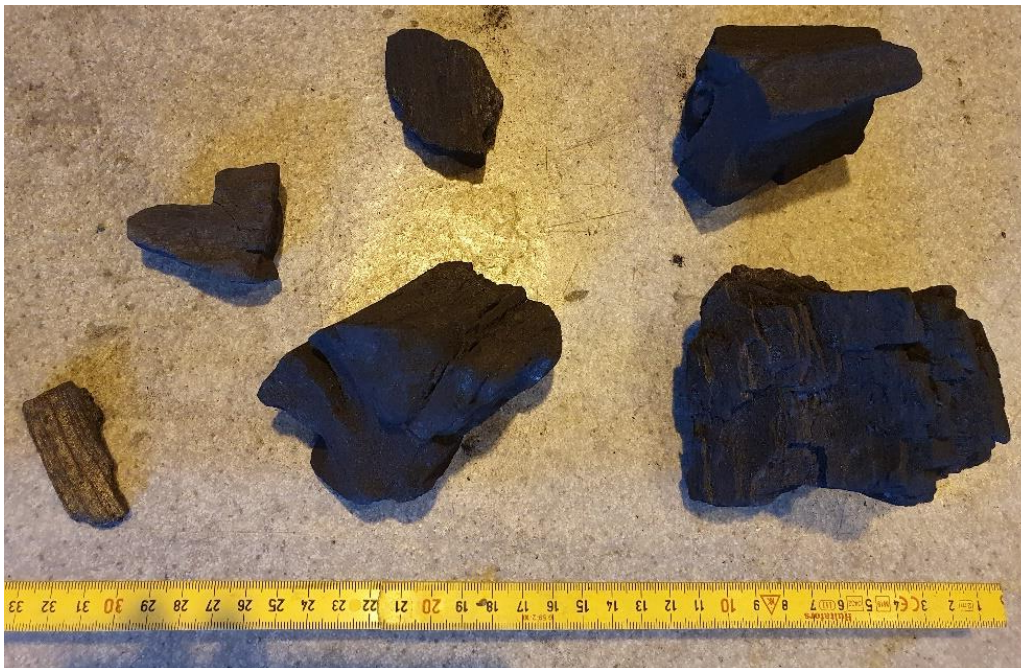
Brenselet besto av relativt store kullbiter, se Figur 3-10. Dette gjør at det kan oppstå bedre trekkforhold mellom store biter sammenlignet med mellom små biter, noe som vil ha betydning for testresultatet. Dette vil bli adressert senere i rapporten.

Figur 3-10: Forskjellige størrelser på kullbitene i brenselet av typen Amazulu. De største bitene var ca. 12 cm.

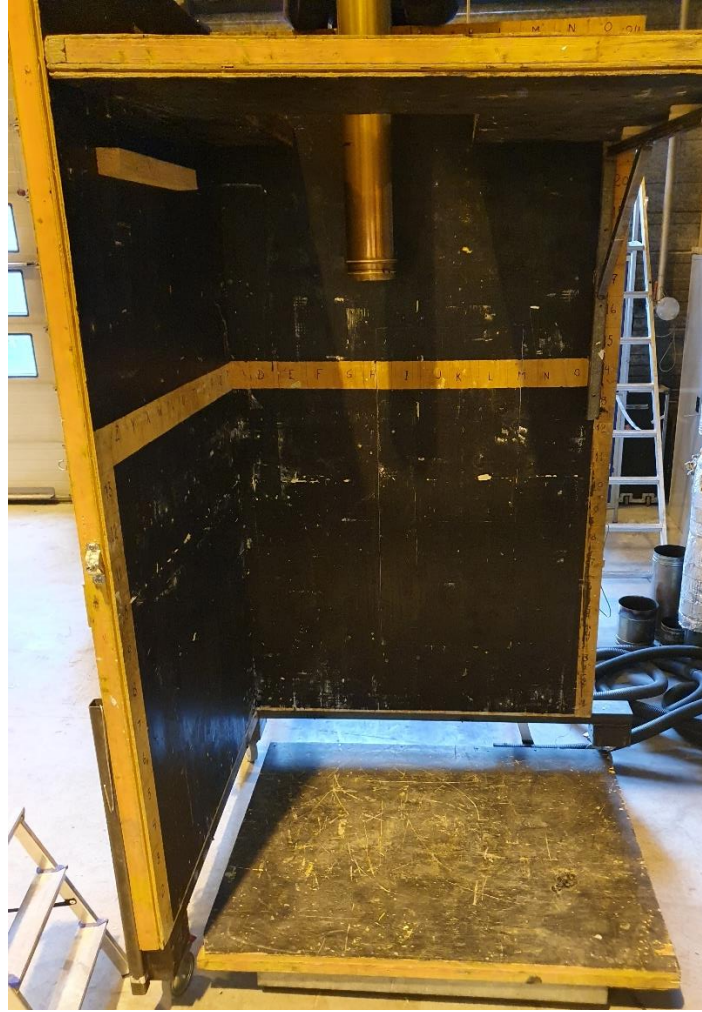
Figur 3-11 viser testtriggen og målepunktene slik de er illustrert i standarden. Figur 3-12 viser tilsvarende testtrigg som den ser ut i laboratoriet. Testtriggens gulvplate ble plassert på en vekt for å måle brenselforbruk gjennom hele testingen.

Figur 3-12: Testtriggen bestående av side- og bakvegg, vekt med gulvplate, tak og ventilasjonskanal.

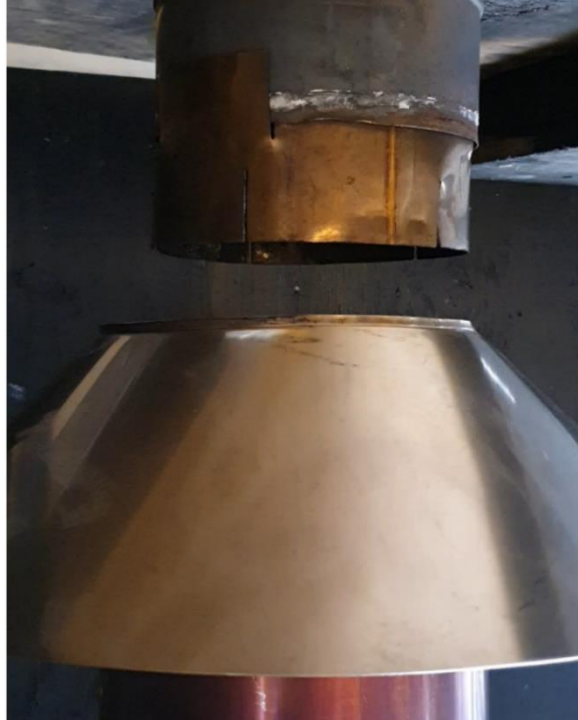
Figur 3-13: Åpning mellom skorstein fra testgrill og ventilasjonskanalen.

Overgangen mellom ventilasjonskanalen på testtriggen og testgrillens skorstein har en åpning på 4 cm, se Figur 3-13. Dette åpner for at frisk luft kan blande seg i røykgassen fra skorsteinen og redusere påkjenningen på ventilasjonskanalen. Dette oppsettet følger sikkerhetstesten i NS-EN 13240:2001, og vil skape et tvunget trekk i testgrillen. Grillprodusentenes anbefaling var å sette trekket i ventilasjonsanlegget på 12-15 Pa. Trekket ble stilt inn på 15 Pa (-0,+2 Pa), og i henhold til teststandarden ble dette kontrollert i skorsteinen. Dette er et mer konservativt oppsett enn det som er anbefalt av grillprodusenter og enn det som er observert i tidligere studie [1]. Et tvunget høyere trekk vil skape en kraftigere forbrenning med høyere temperaturer, høyere flammer og mer gnister.

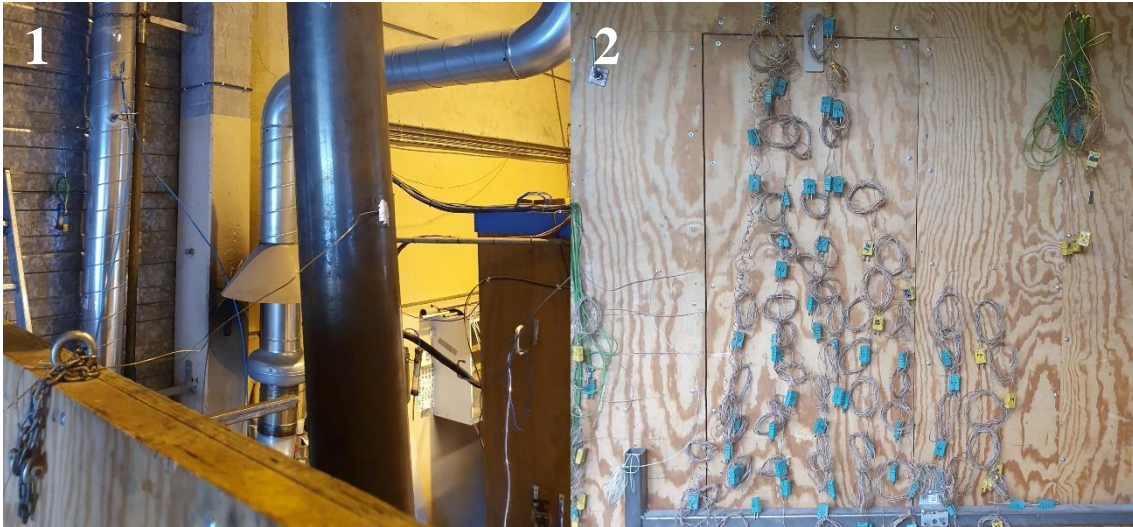
Figur 3-14: Plassering av termoelement for ventilasjonskanal (1) og bakveggenes bakside med målepunkter (2).

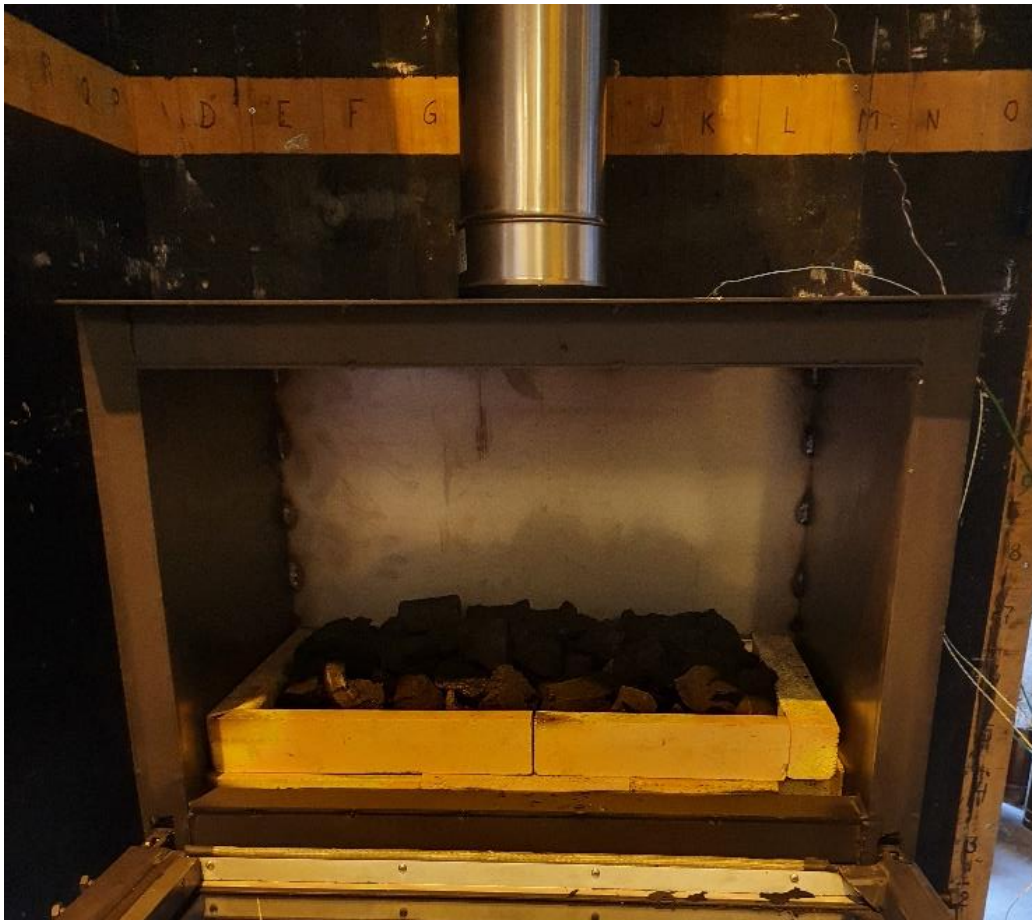
Figur 4-16: Nivå av grillkull i lukket grill tilsvarende 4 kg.

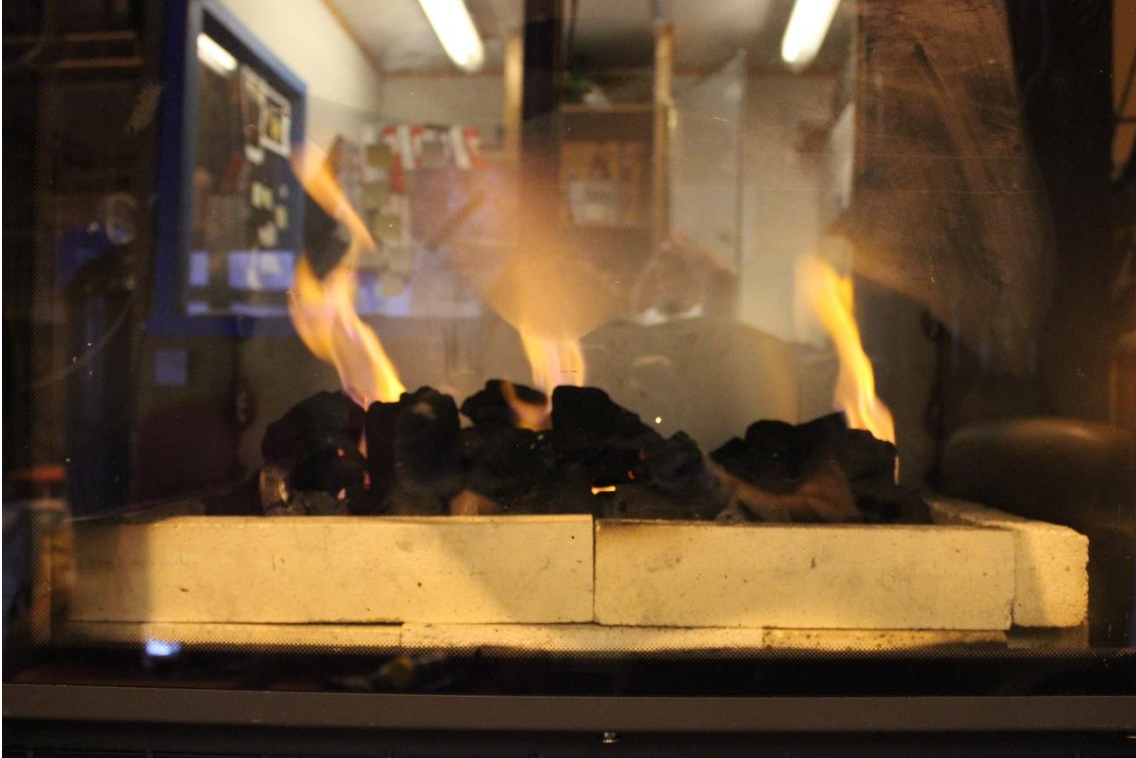
Figur 4-17: Antennelse av opptenningsbriketter.

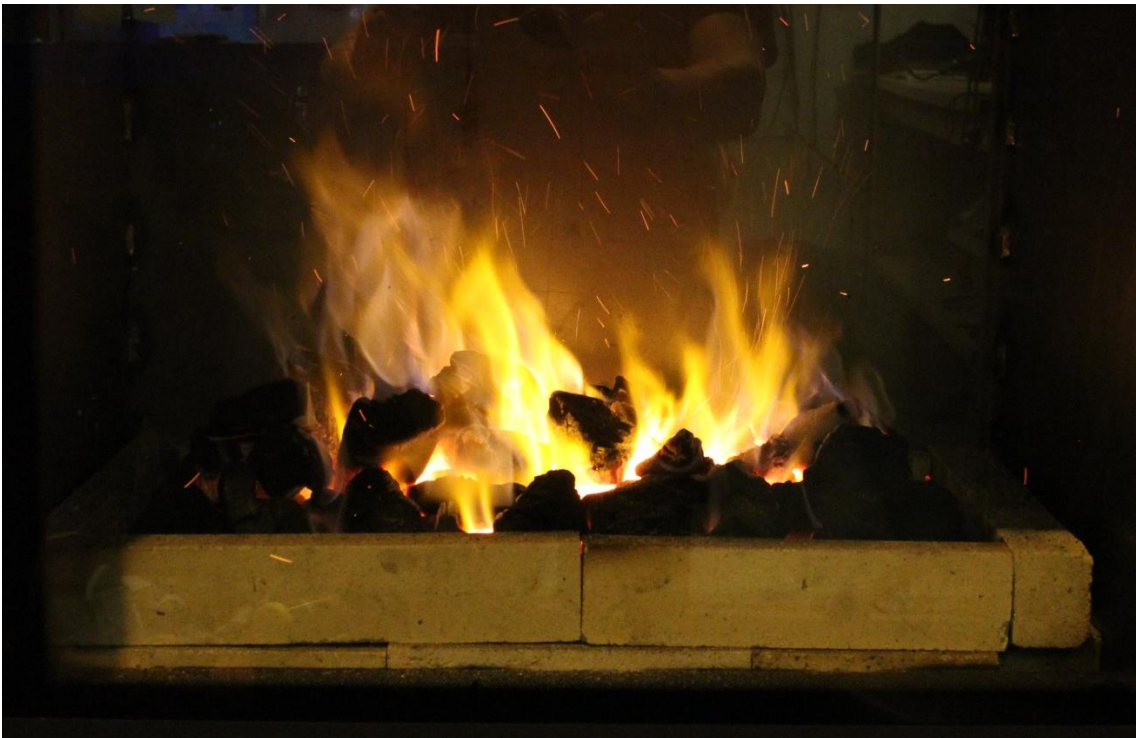
Figur 4-18: Store deler av kullet deltar i forbrenning etter ca. 15 minutter.

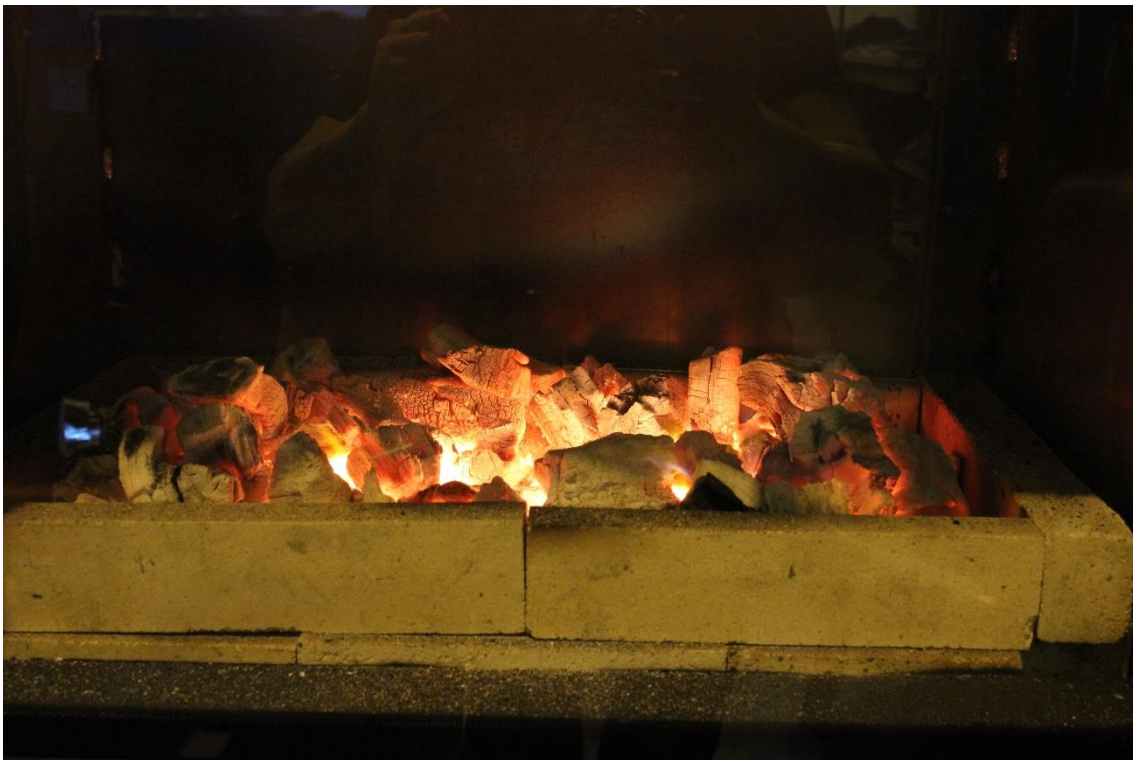
Figur 4-19: Dannelse av en hvitglødende kullhaug.

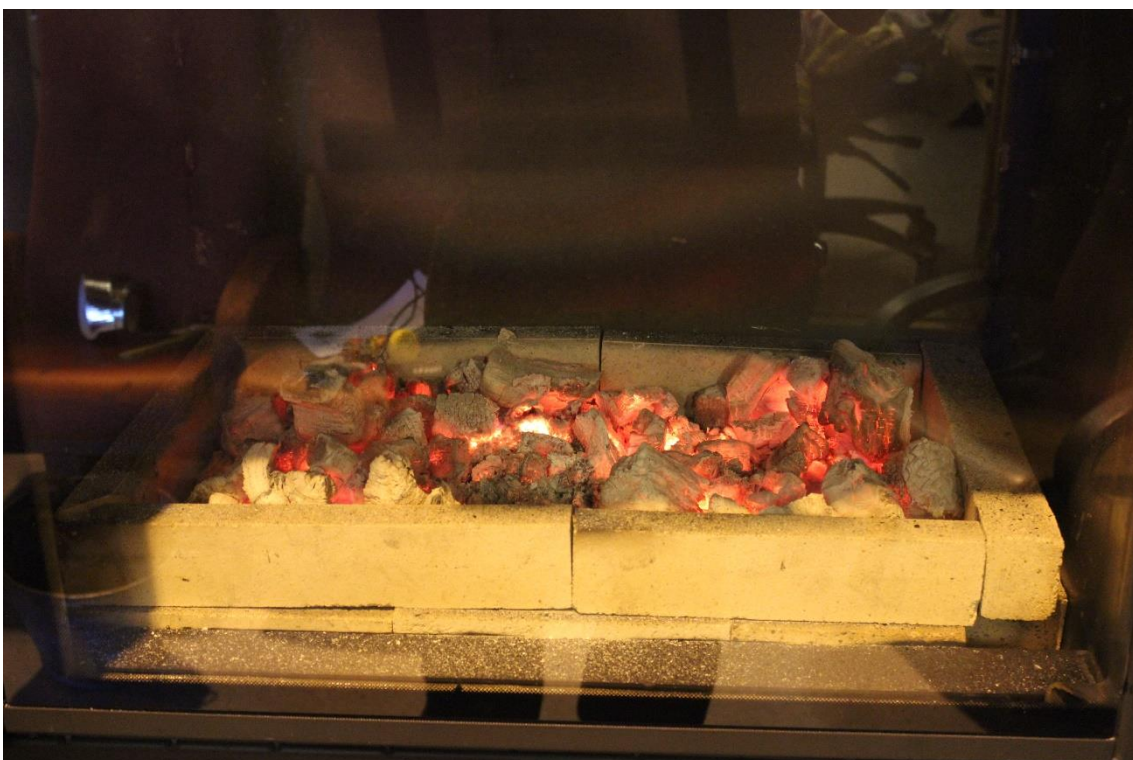
Figur 4-20: Resterende kull rett før påfylling av nytt kull.

Nytt brensel ble fylt på ved intervaller bestemt ut fra når røykgasstemperaturen i skorsteinen sank ned til 200 °C, se Figur 4-21.

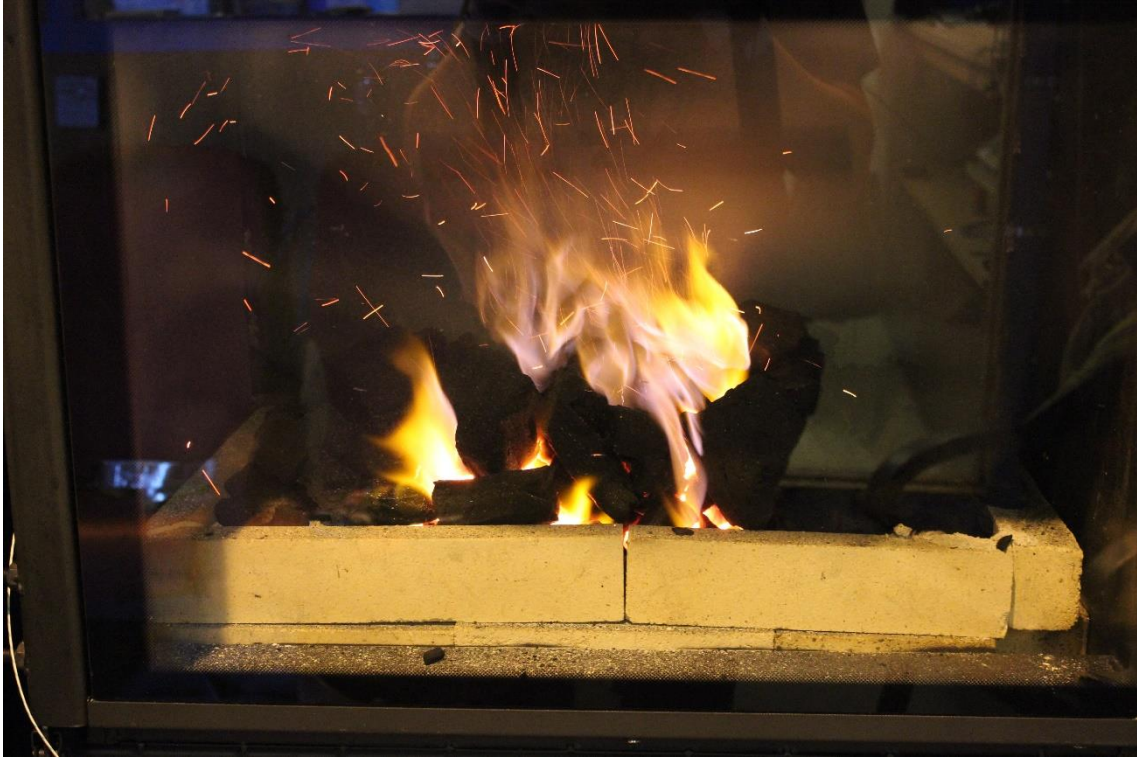
Som det kommer frem fra bildene ble det produsert mye gnister i brennkammeret, se Figur 4-25. Dette skjedde ofte når forbrenningen begynte å ta seg opp i det nye kullet som hadde blitt lagt i. Det ble også produsert så mye gnister at de ble transportert videre opp i ventilasjonen, som illustrert i Figur 4-26.

Figur 4-25: Gnistdannelse i brennkammeret, etter nytt ilegg med brensel.

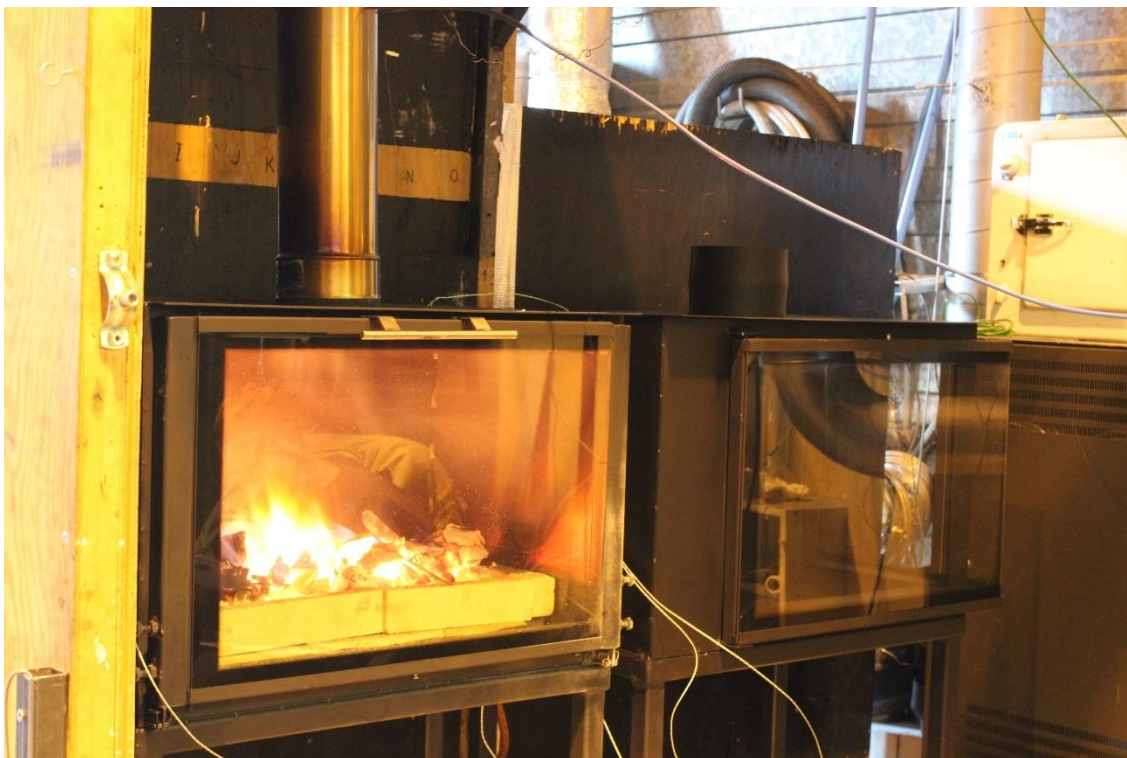
Figur 4-28: Bilde av forbrenningen i lukket testgrill med dummygrill, her etter 150 minutter.

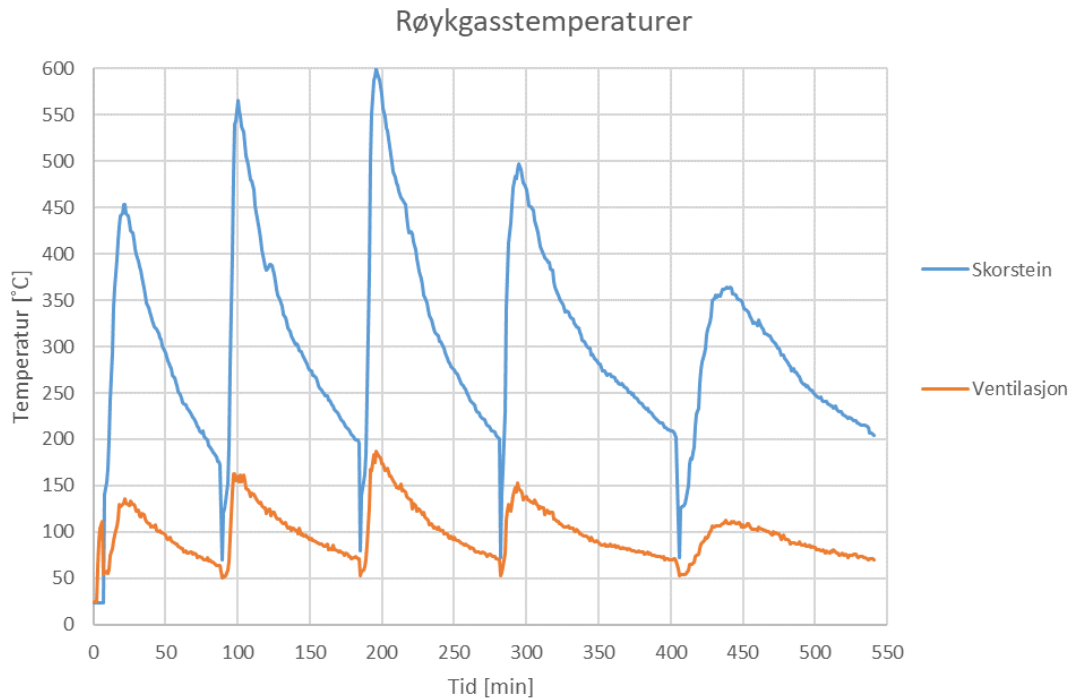
Figur 4-29: Røykgasstemperaturer både i skorstein og i ventilasjonskanalen med iblanding av frisk luft.

Som ved testen med kun lukket testgrill i avsnitt 4.1 er det observert høye temperaturer i både skorstein og i ventilasjonskanalen. Ved denne testen var det 3. kullilegg som produserte de høyeste temperaturene, mens i forrige test var kullilegg 2 varmest. Dette kan forklares med variasjon i kullbitstørrelsen (se avsnitt 3.1), slik at det kan ha vært forskjellig størrelsesfordeling mellom de to testene. Dette vill kunne ha betydning for trekken gjennom grillrista og dermed for varmeutviklingen. Variasjonen i kullbitenes størrelsesfordeling for hvert ilegg er ikke dokumentert.

Gassbrenneren til dummygrillen ble innstilt slik at grillens venstre sideplate ville utvikle en jevn temperatur på 115°C. Kullileggene var på 4 kg ved denne testen og temperaturintervallene sammenfaller med disse ileggene, se Figur 4-29.

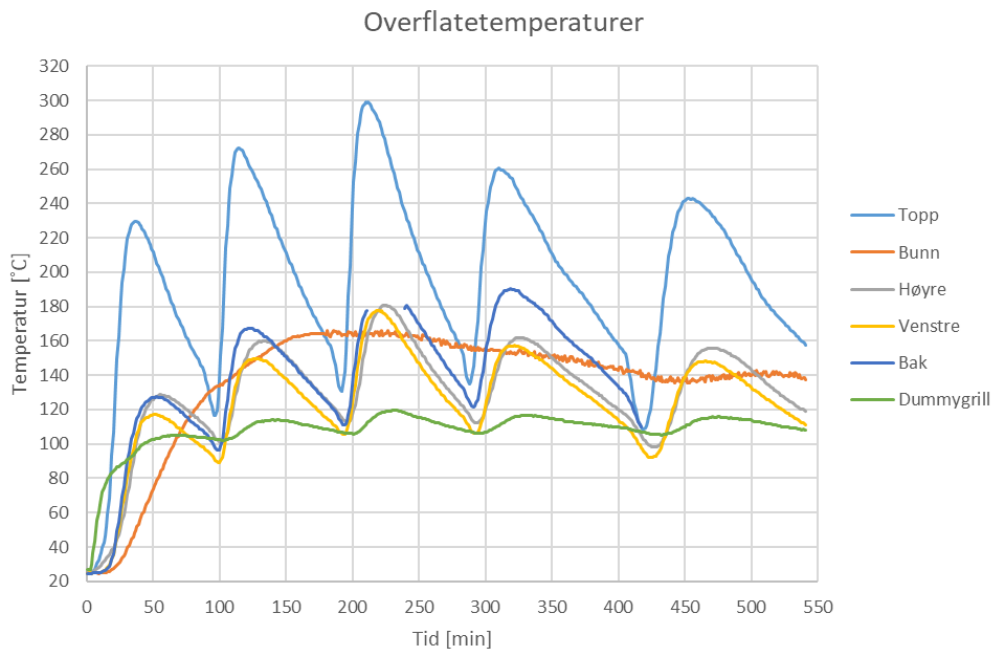
Figur 4-30: Overflatetemperatur på lukket testgrill, inkludert dummygrillens temperatur på venstre side.

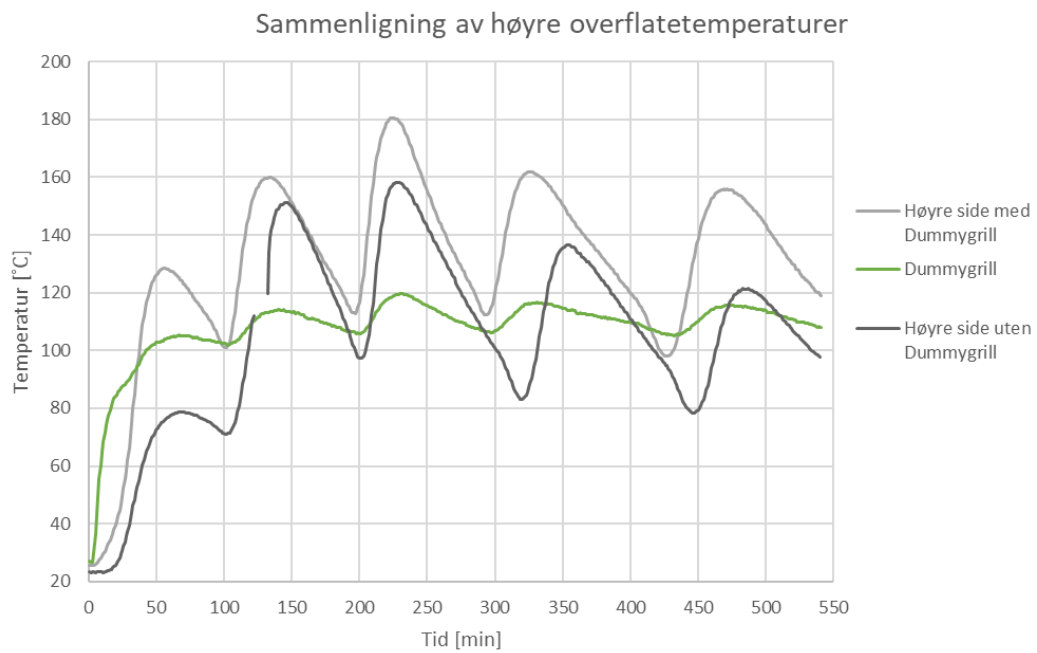
Figur 4-31: Sammenligning av høyre overflatetemperatur på lukket testgrill med og uten dummygrill.

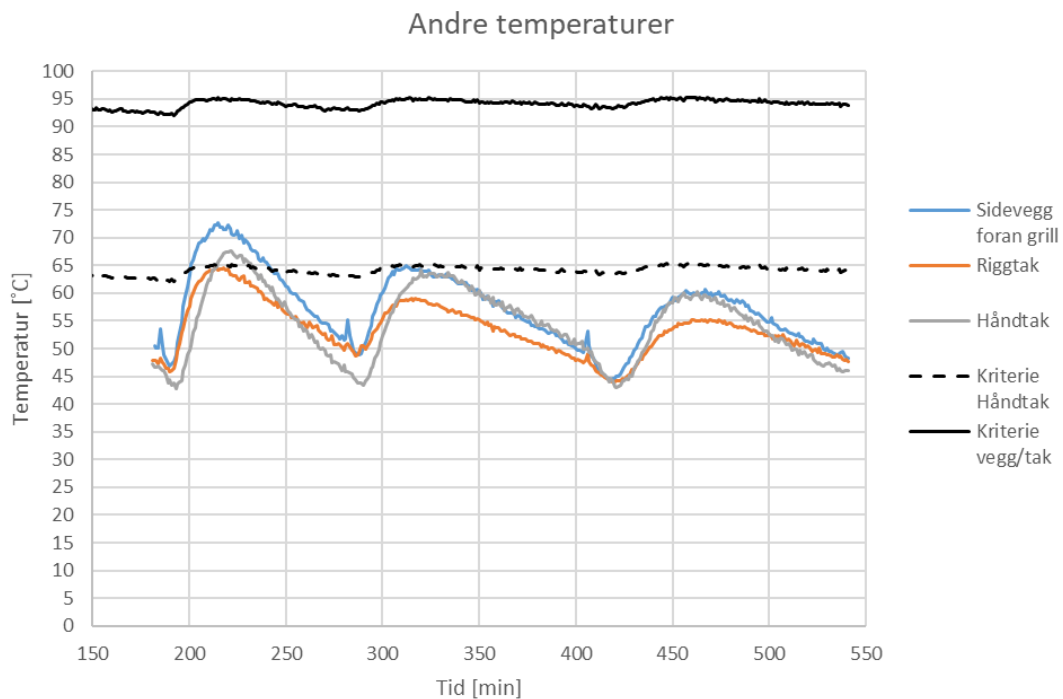
Figur 4-34: Temperaturer for sidevegg fremfor testgrillen, taket på testriggeren og håndtaket på testgrillen ved test sammen med dummygrill.

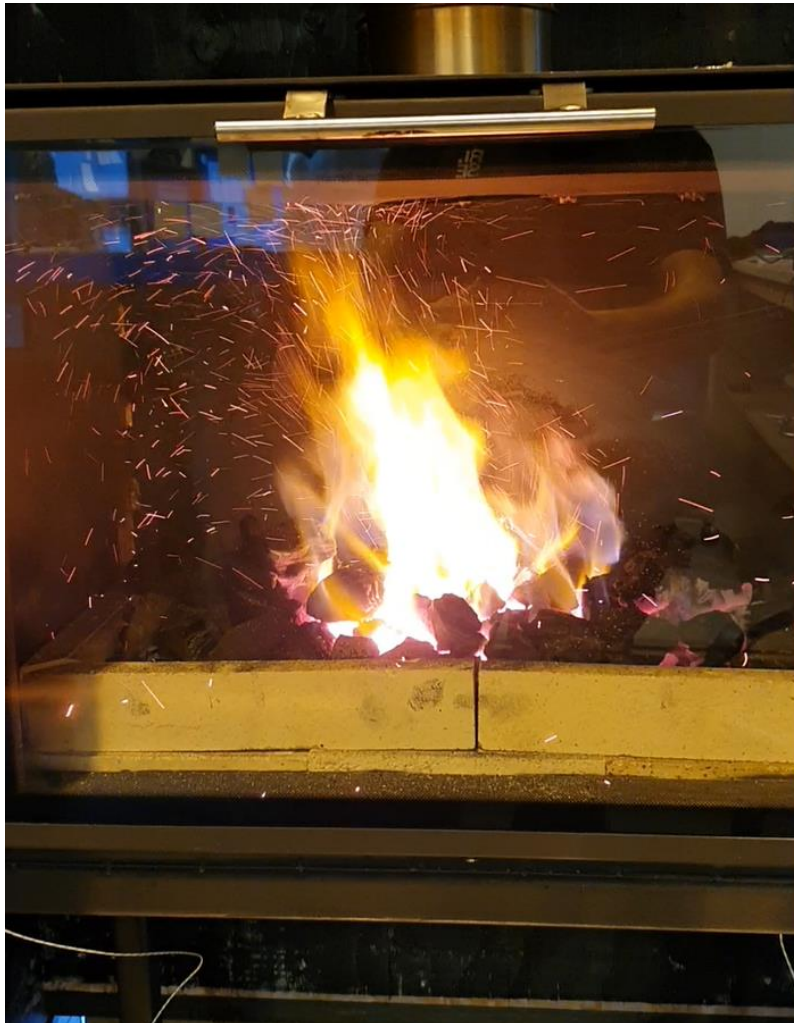
Figur 4-35: Gnistdannelse i lukket testgrill ved test sammen med dummygrill.

Det ble observert betydelig gnistdannelse i brennkammeret kort tid etter hvert ilegg, se Figur 4-35 og Figur 4-35: Gnistdannelse i lukket testgrill ved test sammen med dummygrill. Gnistene ble også observert i overgangen mellom skorsteinen og ventilasjonskanalen. Dette var like mye gnistdannelse i testgrillen sammen med dummygrill som uten dummygrill.

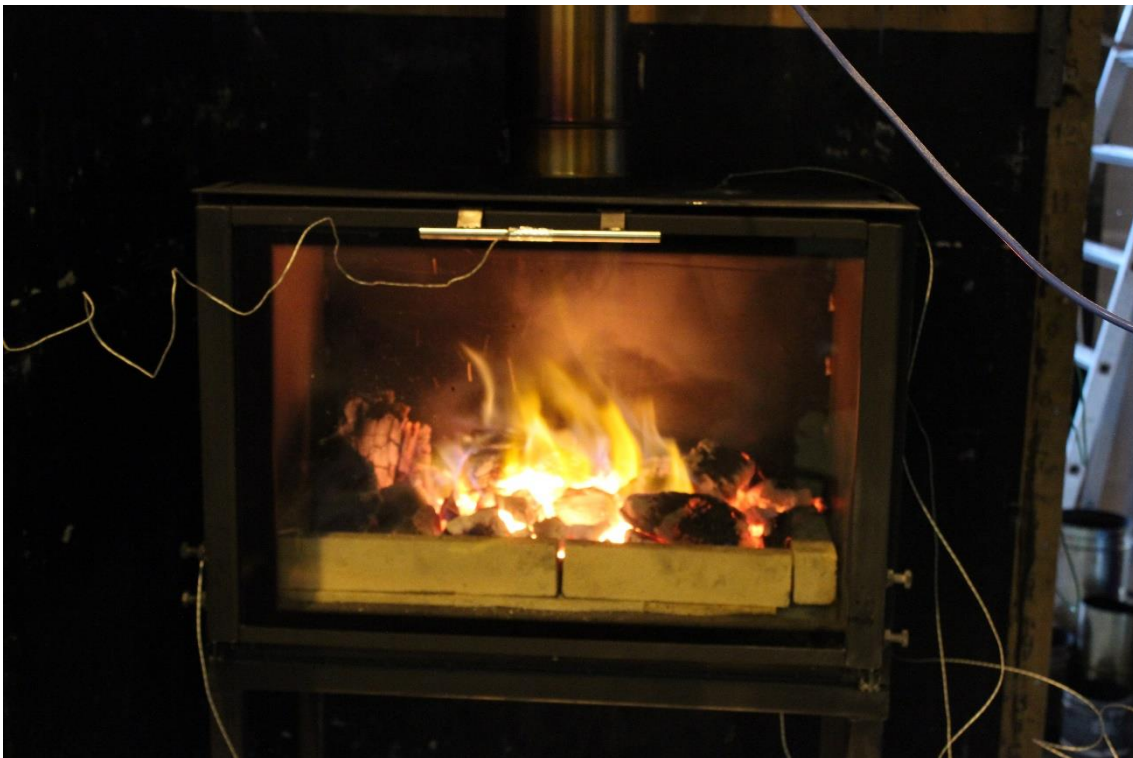
Figur 4-36: 30 minutter etter opptenning av første kullilegg.

Det ble dessverre ikke tatt noen gode bilder før teststart som viste hvor mye kull som ble lagt på, men Figur 4-36 og Figur 4-37 viser forbrenningen etter henholdsvis 30 og 120 minutter.

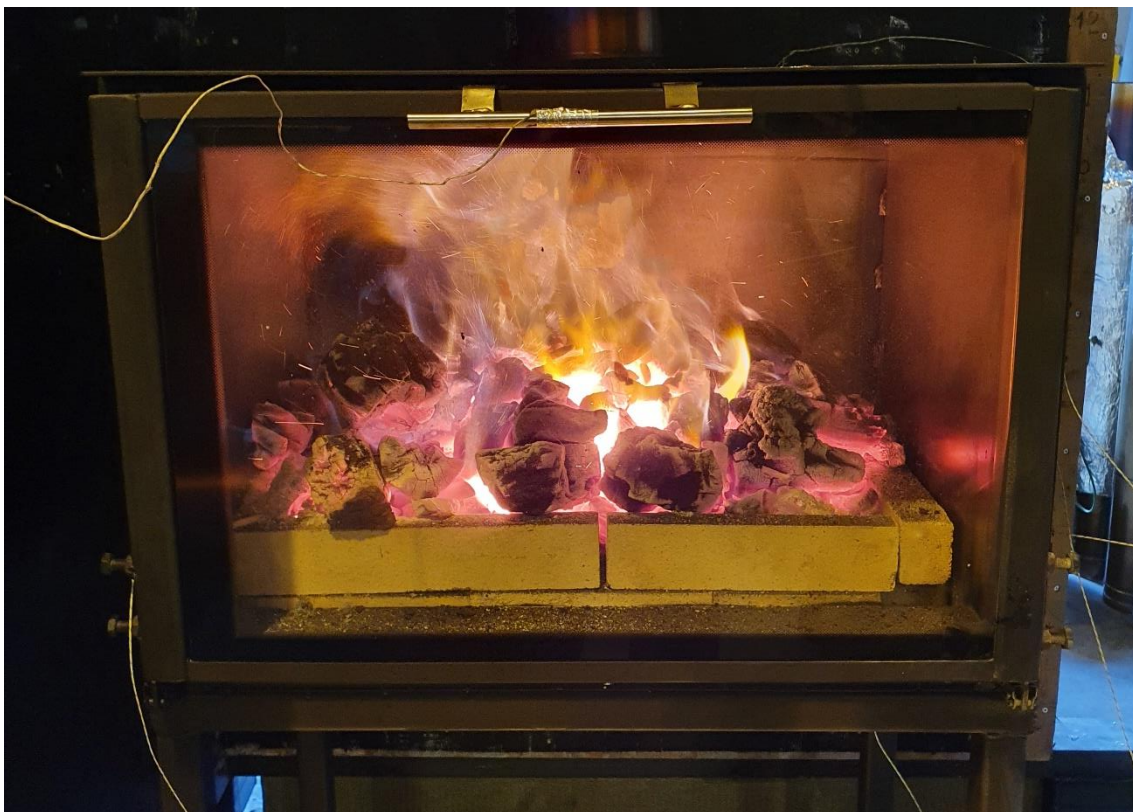
Figur 4-37: Brennkammeret i overfylt testgrill etter ca. 120 minutter.

Etter tre kullilegg, 150 minutter etter opptenning, ble temperaturutviklingen og belastningen på sidevegg og bakvegg så stor at testen ble avbrutt for ikke å risikere branntilløp i egen testrigg. Selv om testen ble avbrutt var det samlet inn tilstrekkelig data for å få et tydelig bilde av temperatur og gnistdannelse under de testede forholdene. I løpet av testen ble det hørt lyder fra den lukkede testgrillen, som kom fra at noen sveisesømmer sprakk. Disse sveisene var ikke synlige, og antas å komme fra innsiden av grillen.

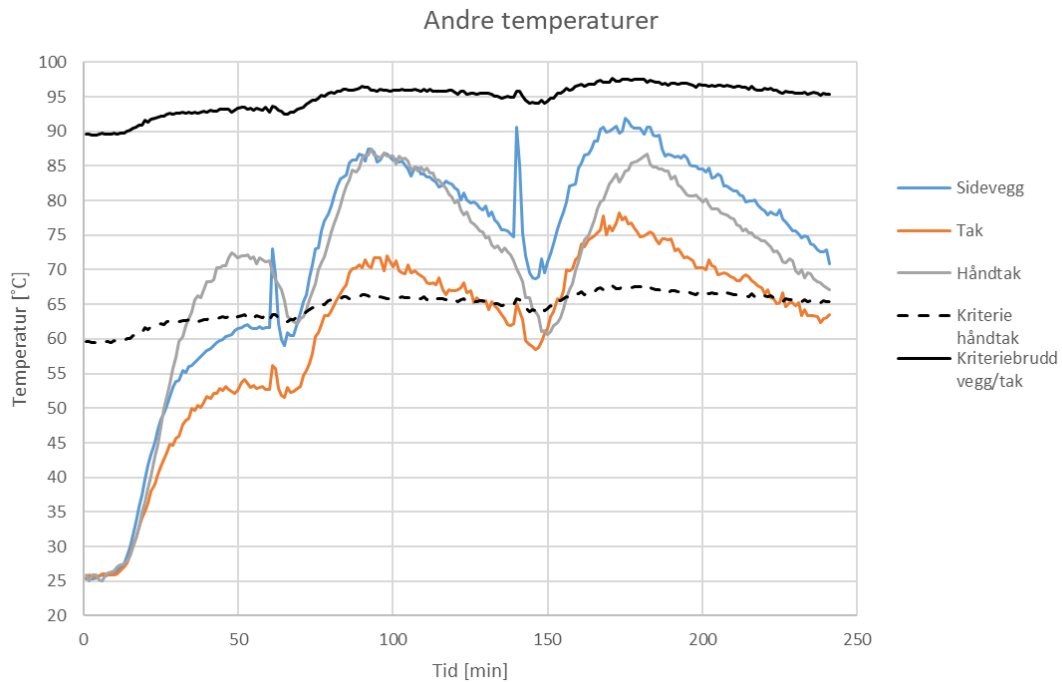
Figur 4-42: Temperaturer for sidevegg fremfor testgrillen, taket på testriggeren og håndtaket på testgrillen.

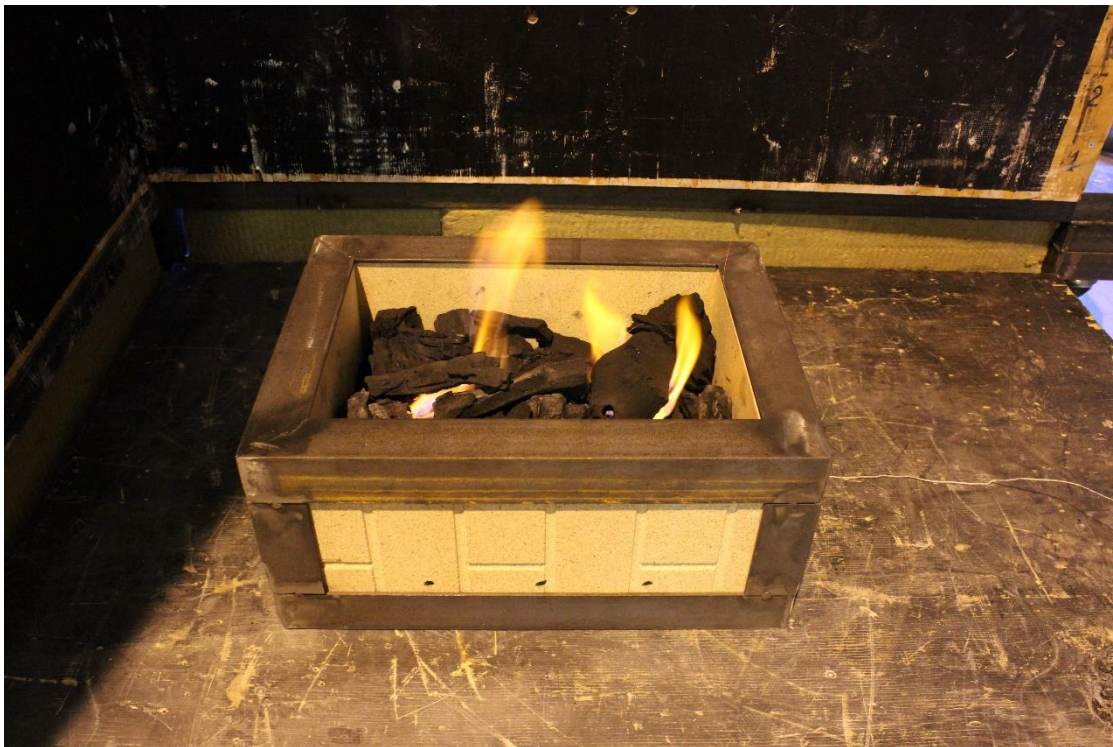
Figur 4-46: Åpen grill etter antennelsen.

Den åpne testgrillen ble plassert 30 cm fra testtriggens vegger og avstanden opp til ventilasjonskanalen var 188 cm. Det ble bare brukt to opptenningsbriketter når denne grillen ble opptent, og kullmengden ble målt til 3 kg, som beskrevet i avsnitt 3.3.
