Sikkerhetsbehov for kullgriller i restauranter

RISE-rapport 2020:83

Safety requirements for charcoal burning ovens in restaurants

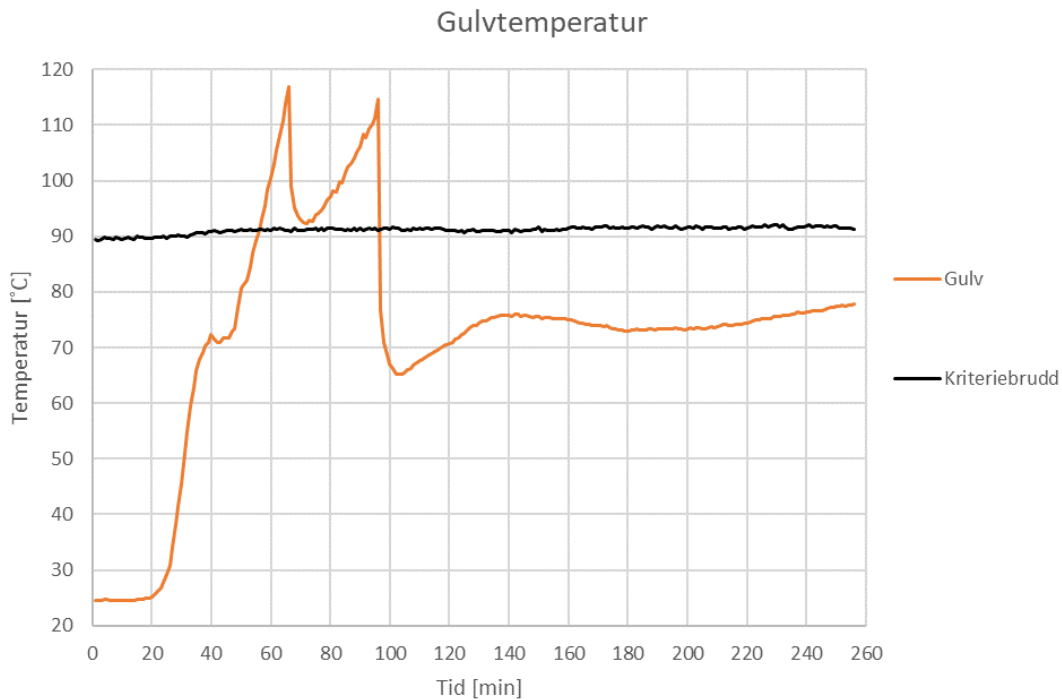
Figur 4-48: Gulvtemperaturen under den åpne grillen.

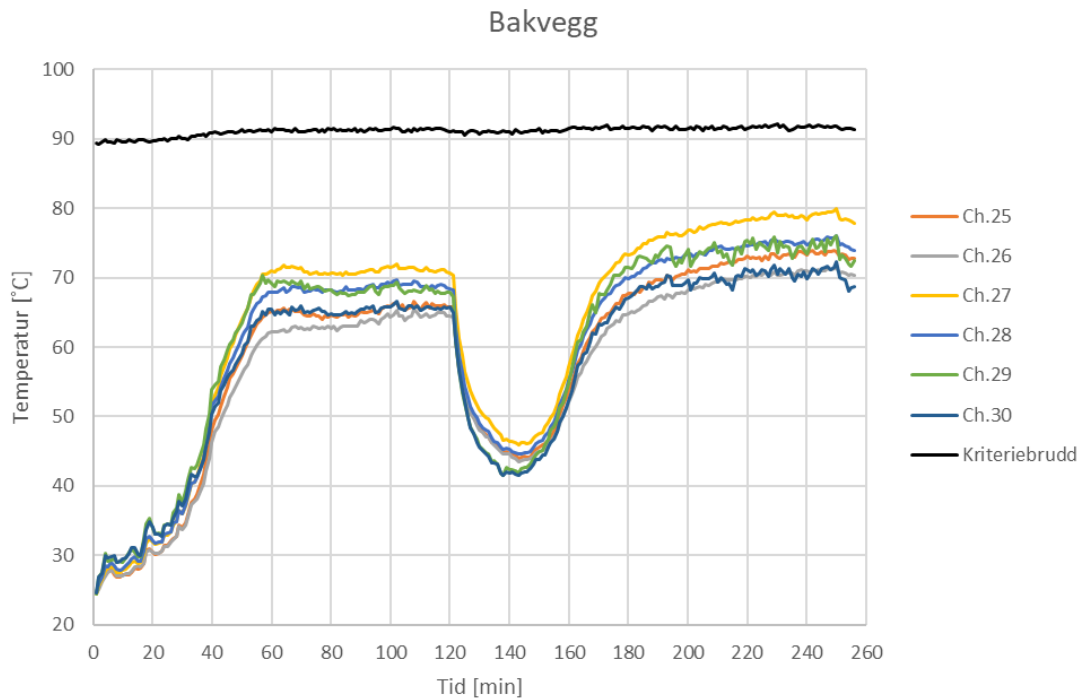
Figur 4-49: Temperaturer i bakvegg med kriterietemperatur, med et kullilegg etter 120 minutter.

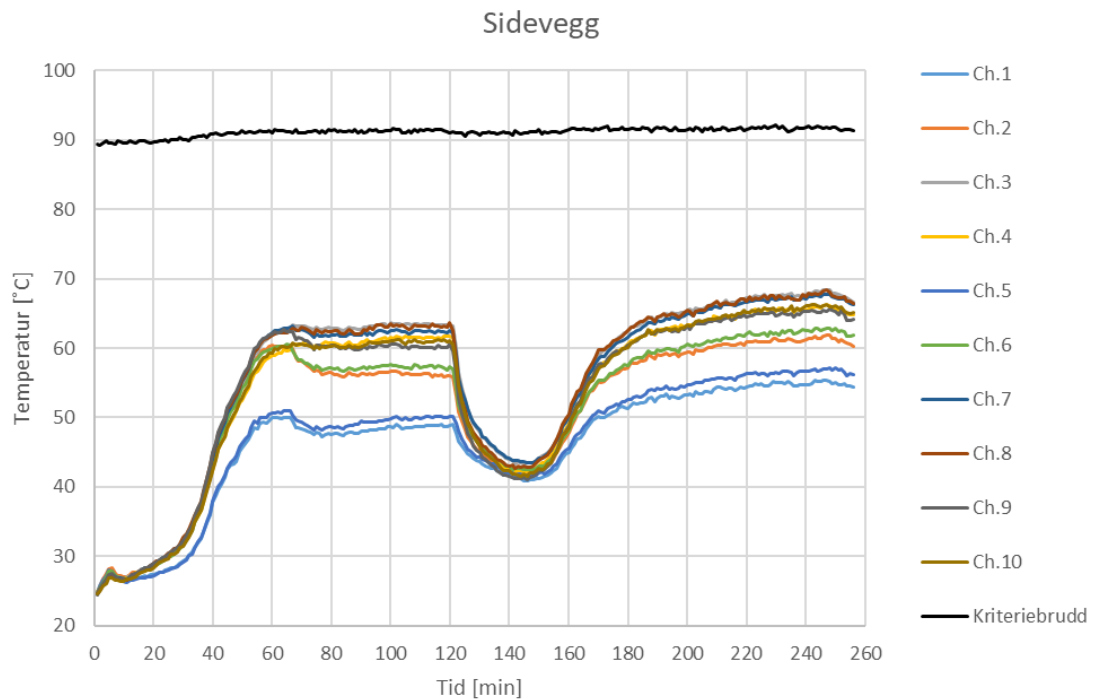
Figur 4-50: Temperaturer i sidevegg med kriterietemperatur, med et kullilegg etter 120 minutter.

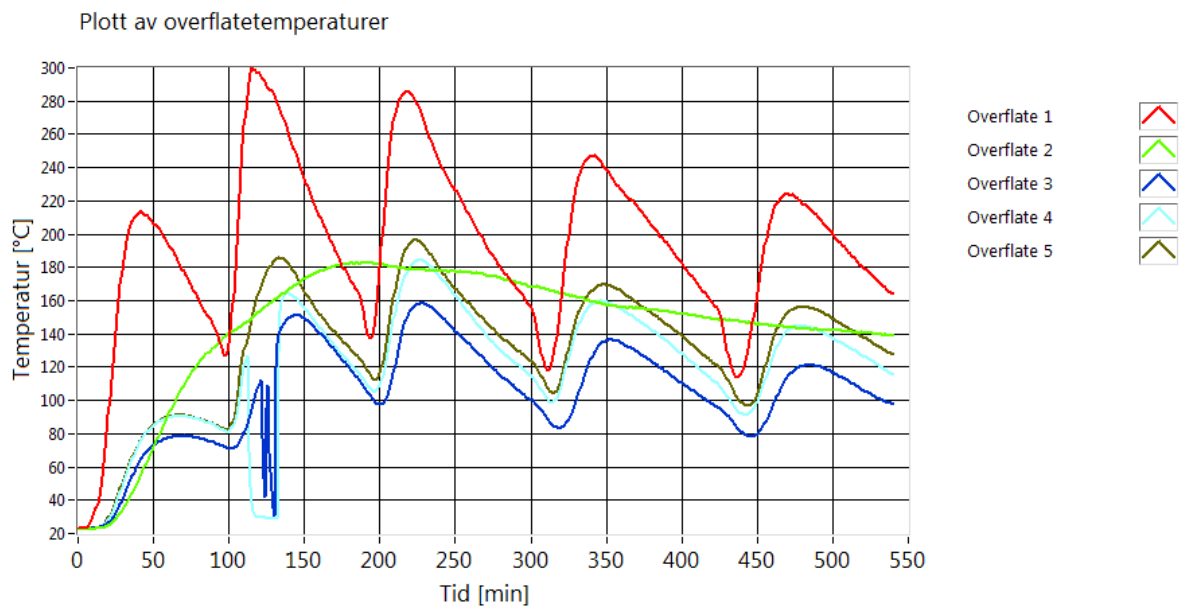
Figur B1-55: Temperaturer på testgrillens overflater.

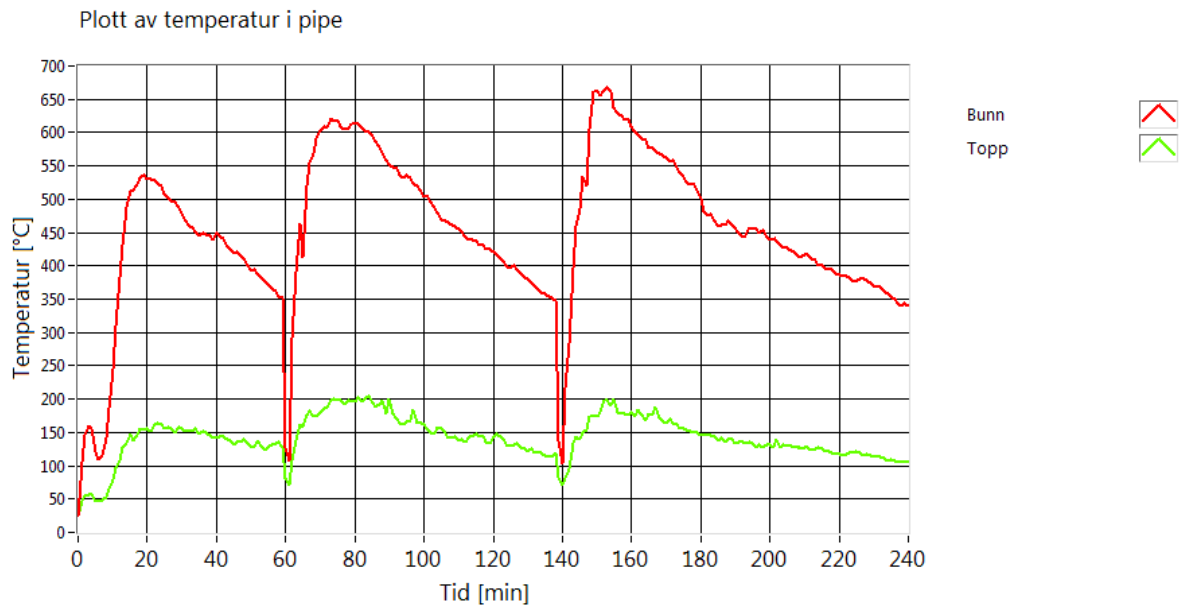
Figur B3-67: Temperatur i pipe og avtrekkskanal. Rødt plott viser temperatur i skorstein, Grønt plott viser temperatur i avtrekkskanal.
