# Materialstrømsanalyse – byggavfall

## Betong, gips og vindusglass

**Prosjektnummer:** 1737      **Prosjekttittel:** Materialstrømsanalyse - byggavfall

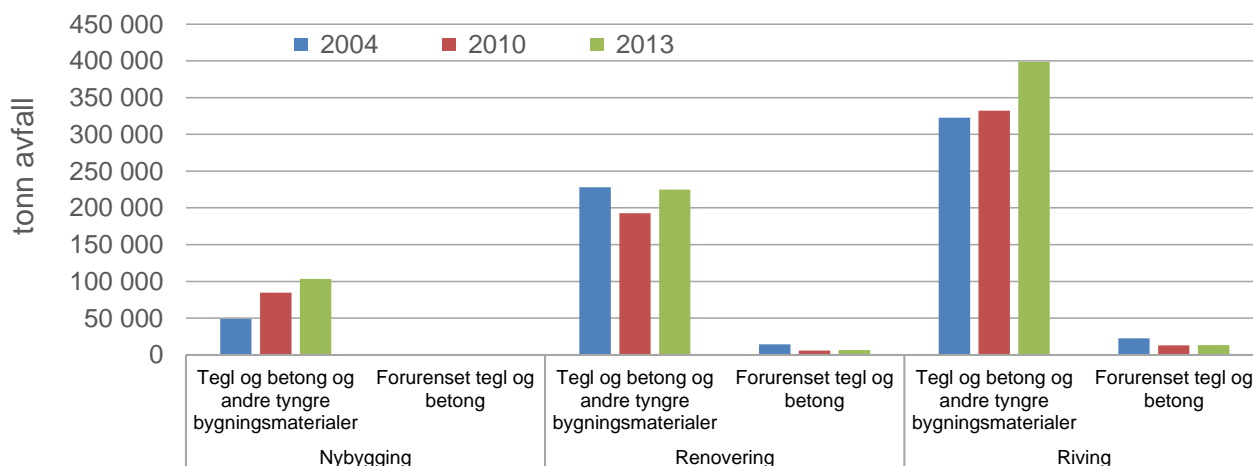
**Figur 1** Mengde tegl, betong og andre tyngre bygningsmaterialer, samt forurenset tegl og betong for 2004, 2010 og 2013 fordelt på nybygg, renovering og riving. Kilde: SSB.

Denne studien omfatter betong, gips og forurenset glass. Figur 1 og Figur 2 viser avfallsmengdene for disse materialene for årene 2004, 2010 og 2013 fordelt på nybygg, renovering og riving. Gipsavfall oppgis kun for år 2010 og 2013 i SSBs statistikkbank.

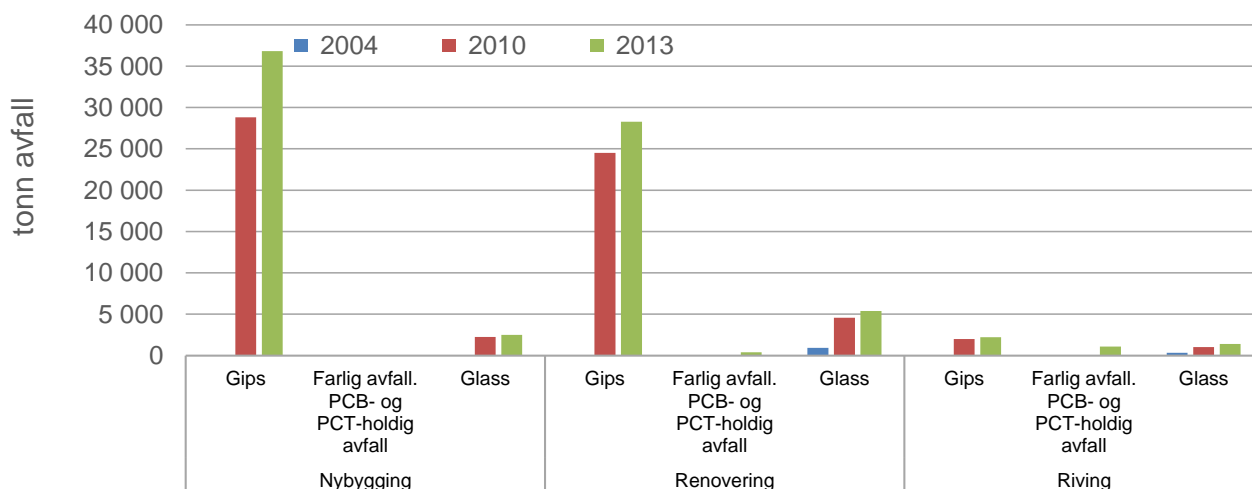
**Figur 2** Mengde gipsavfall, PCB-holdig avfall og glass for 2004, 2010 og 2013 fordelt på nybygg, renovering og riving. For gips foreligger det ikke data for 2004. Kilde: SSB.

Siden gipsavfall genereres under bygging, rehabilitering og riving, er det viktig å understreke at det sannsynligvis er liten sammenheng mellom forbruk og avfall med hensyn på rivefasen, da byggene rives etter en viss levetid. Dersom man ser på bygging og reovering, vil det imidlertid være en direkte sammenheng fordi forbruk og avfall skjer på samme tid. Som vist i Figur 2 genereres det

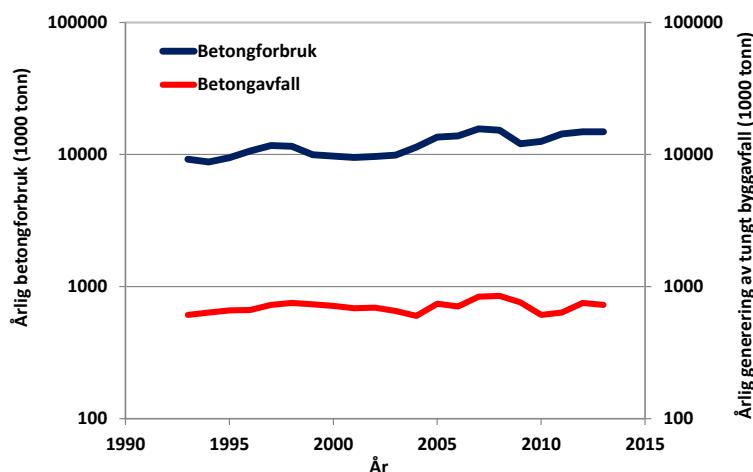
Figur 3 Beregnet betongforbruk og generert betongavfall i perioden 1993-2013.

Det finnes beregninger for generering av betongavfall tilbake til 1993 og frem til 2013. Basert på sementforbruket i denne perioden kan årlig betongforbruk beregnes (Engelsen og Justnes, 2013). Figur 3 viser at genereringen av betongavfall har vært mindre enn 10 % av betongforbruket i den aktuelle perioden. Siden byggavfall genereres under bygging, rehabilitering og rivning er det viktig å understreke at det sannsynligvis er liten sammenheng mellom forbruk og avfall med hensyn på rivefasen siden byggene rives etter en viss levetid.

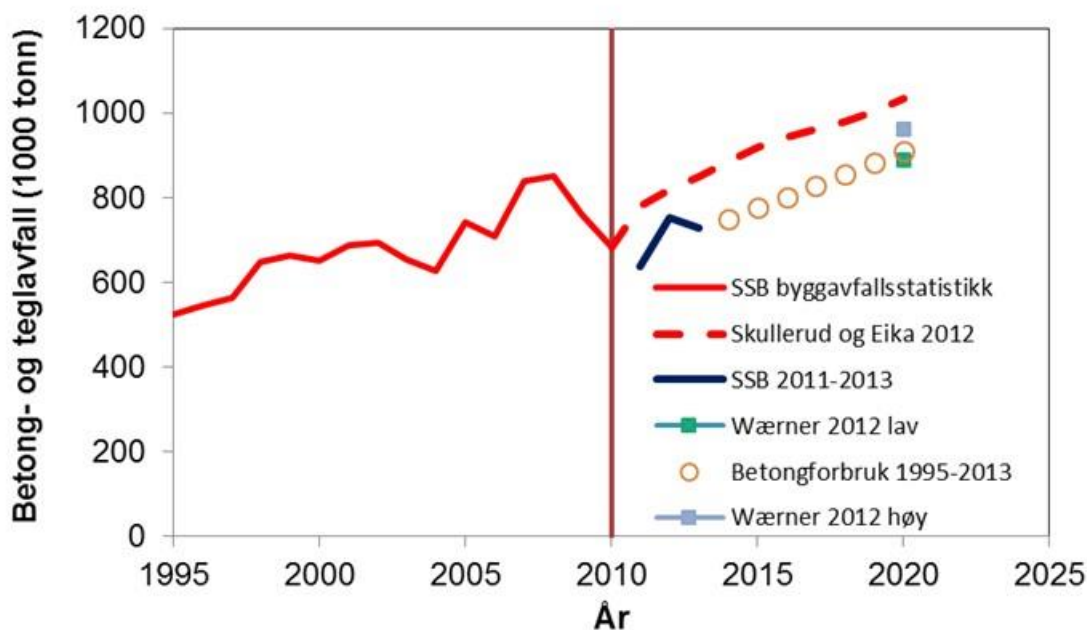
Figur 4 Fremtidig generering av betong- og teglavfall.

SSB har gjort beregninger på fremtidig generering av avfall (Skullerud og Eika 2012) samtidig som Wærner et al. (2012) også har gjort beregninger på fremtidig generering av betong- og teglavfall vist frem mot 2020. I Figur 4 er beregningene vist med hensyn til betongavfall. I tillegg viser Figur 4 et estimat på betongavfall i perioden 2014-2020 basert på gjennomsnittlig økning i betongforbruket i perioden 1995-2013.

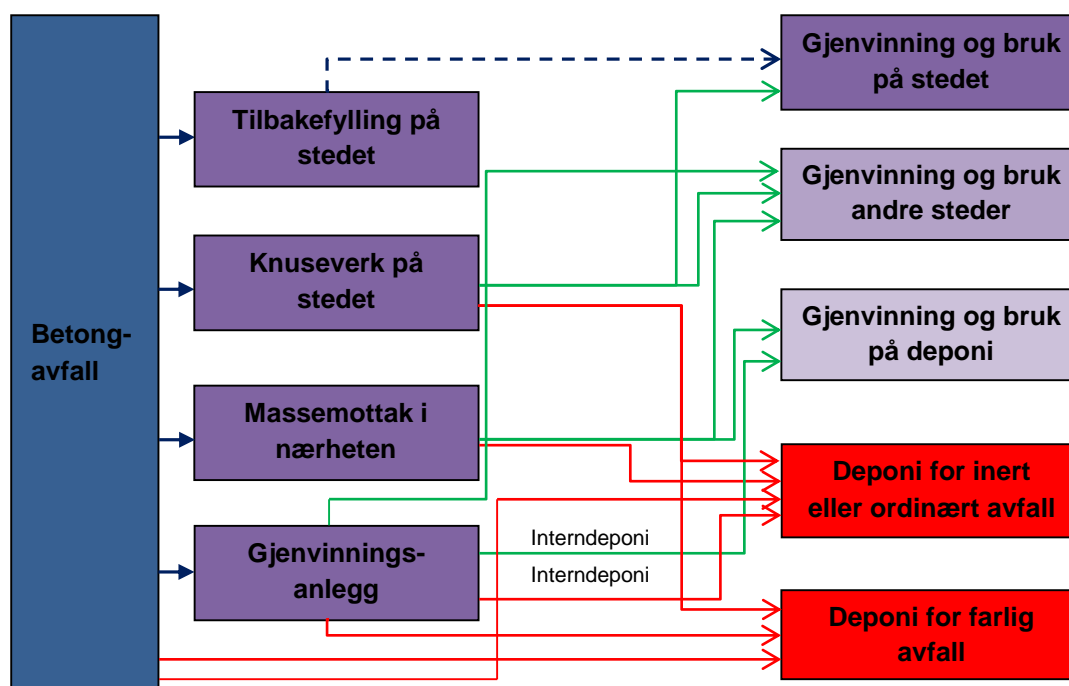
Figur 5 Behandling, gjenvinning og sluttdestinasjon av betongavfall. Stiplet linje indikerer at tilbakefylling defineres som en annen form for materialgjenvinning.

Betongavfall behandles i dag med ulike metoder og på ulike mottaksanlegg avhengig av aktivitetstype. Det genereres mer avfall per enkeltprosjekt ved riving enn ved rehabilitering og det er i store prosjekter mer hensiktsmessig å behandle betongavfallet på stedet ved grovtygging og videre knusing. For rehabiliteringsprosjekter og nybygging kan avfallet f. eks. samles i containere som hentes av gjenvinningsaktører i bransjen. For mindre prosjekter eller avfall generert av privatpersoner blir avfallet ofte kjørt direkte til gjenvinningsanlegg. I Figur 5 illustreres disponeringsmuligheter av betongavfall i dag. De ulike behandlingsformene er, i tillegg til aktivitetstype, avhengig av plasshensyn, forurensningsgrad og avfallsmengde. På bakgrunn av hva som er blitt utført av materialgjenvinning av betongavfall i Norge de siste 20 årene og dagens tilbakemeldinger fra bransjeundersøkelsen (kap.1.3), er dagens disponering av betongavfall diskutert i de neste kapitlene.

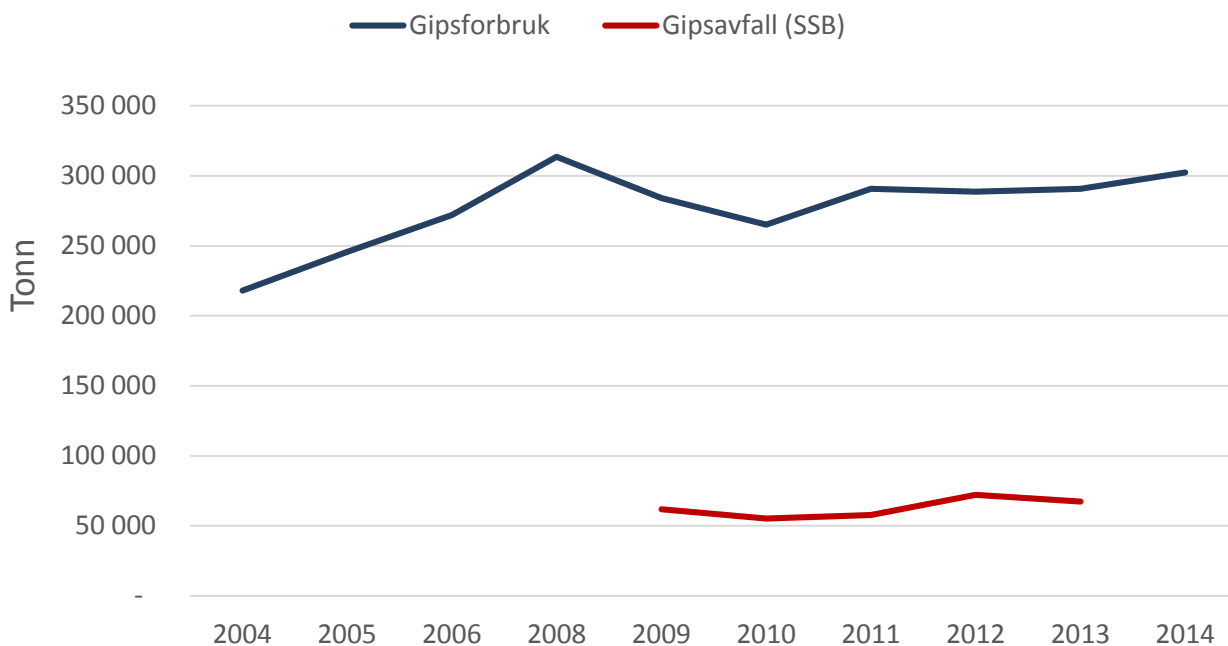
**Figur 6** Beregnet gipsforbruk i perioden 2004 – 2014 og generert gipsavfall i perioden 2009-2013. Kilde: Byggevarerindustrien.

Figur 6 viser forholdet mellom omsatt<sup>1</sup> mengde gipsprodukter (Byggevarerindustrien, 2015) og gipsavfall generert (SSB, 2015). Figuren viser at genereringen av gipsavfall har utgjort ca. 22-24 % av gipsforbruket i den aktuelle perioden.

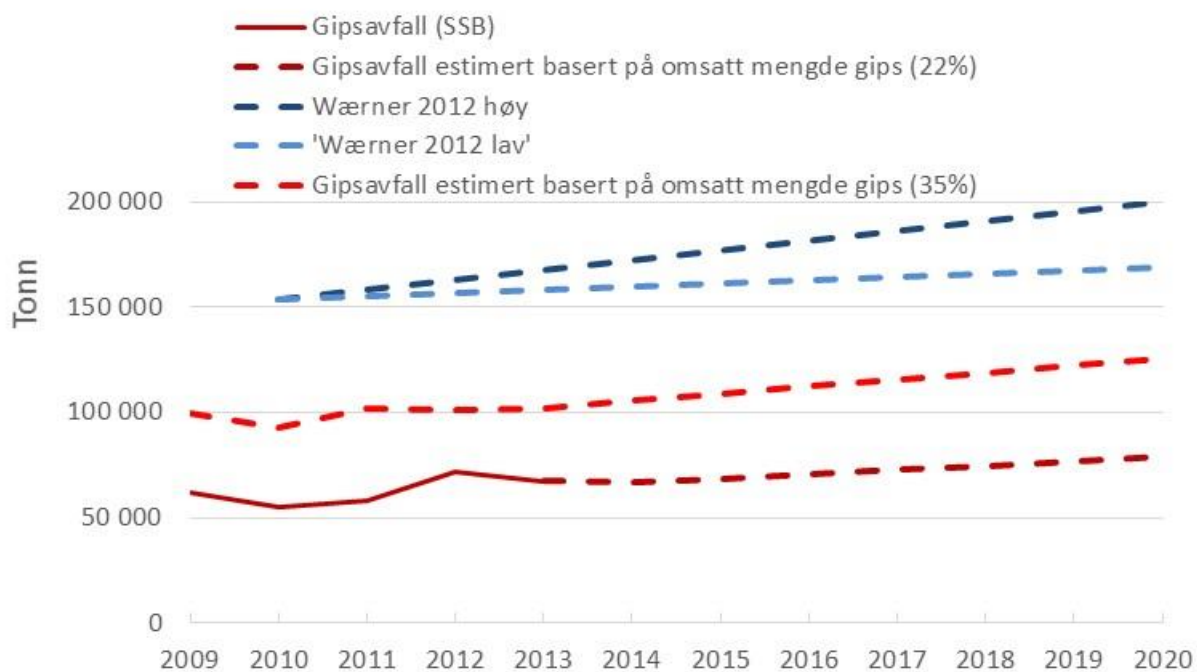
**Figur 7** Framskriving av gipsavfall.

Som grunnlag for å vurdere framtidig mengde gipsavfall er det foretatt framskrivinger basert på ulike tallgrunnlag. Figur 7 viser framskrivinger av gipsavfall basert på en antakelse av sammenheng mellom omsatt mengde gips og avfallsgenerering, se Figur 6. Samtidig har Wærner et al. (2012) foretatt en beregning av gipsavfall for 2020 basert på et estimat ut ifra SSBs tallgrunnlag (Wærner 2012 lav) og et estimat basert på egne beregninger (Wærner 2012 høy). I tillegg er det utarbeidet en framskriving der det tas utgangspunkt i at dagens mengde gipsavfall er ca. 100.000 tonn som igjen utgjør 35% av omsatt mengde gipsprodukter.

Det presiseres at Wærners estimater har blitt nedjustert av forfatteren i ettertid.

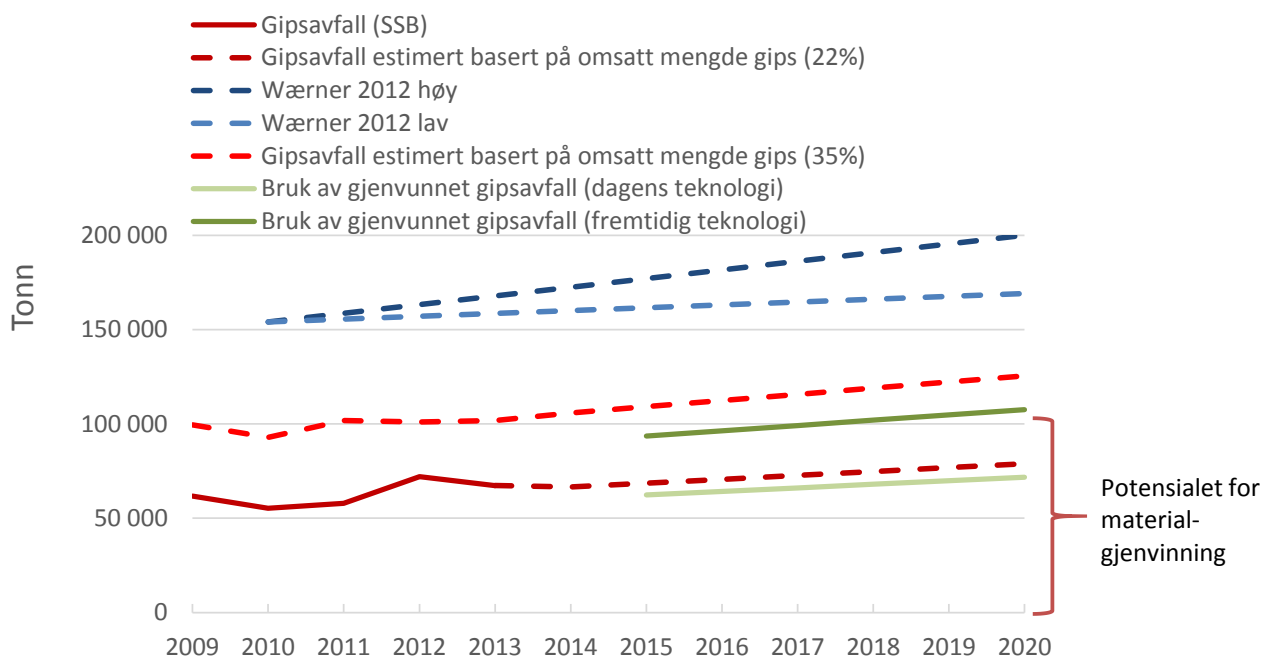
Figur 8 Framskrivning av gipsavfall og potensialet for bruk av gjenvunnet gipsavfall.

Figur 8 viser framskrivingene gitt i Figur 7 sett i sammenheng med mulighet for materialgjenvinning og bruk av gjenvunnet gipsavfall i produksjon av nye gipsprodukter. Potensialet for materialgjenvinning av gips er ca. 100.000 tonn. De grønne linjene viser framskriving av mengde gjenvunnet gips brukt i gipsproduksjon med bruk av henholdsvis 20 % og 30 % gjenvunnet gipsavfall.

Sett i lys av at mengden gipsavfall kan å være opp mot 100.000 tonn per i dag og at en ser en sammenheng mellom omsatt mengde gips og gipsavfall, vil framskrivningen 'Gipsavfall estimert basert på omsatt mengde gips (35%)' være et rimelig estimat. Det betyr at en i 2020 antas å ha en mengde gipsavfall på ca. 125.000 tonn. Undersøkelsen viser at det rimelig å anta at ca. 100.000 tonn gipsavfall kan materialgjenvinnes i 2020 ved utbygging av gjenvinningsanlegg. Det utgjør ca. 80 % av gipsavfallet i 2020 med disse antakelsene. I tillegg framkommer det at det er mulighet for omsetning av gjenvunnet gipsavfall til bruk i produksjon av nye gipsprodukter, på over 70.000 - 110.000 tonn i 2020.

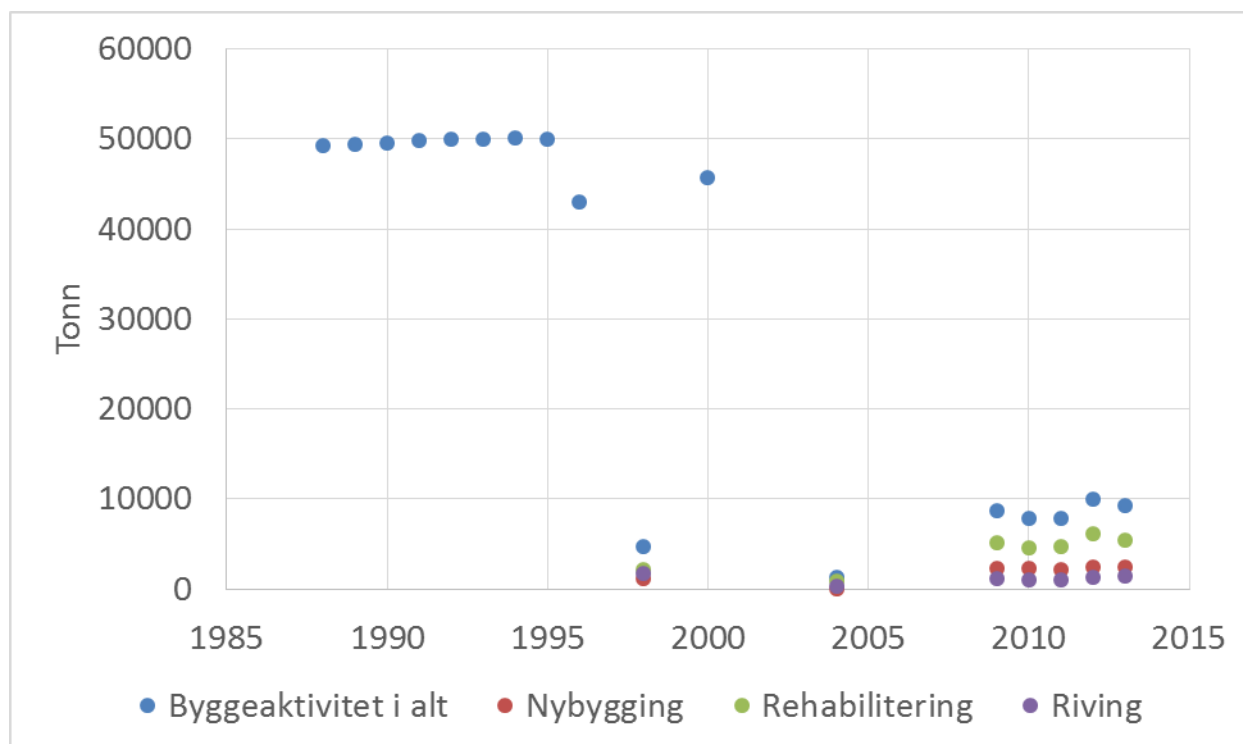
Figur 9 Statistikk over mengde glassavfall fra byggeaktivitet<sup>2</sup>

Det finnes statistikk for mengde glassavfall fra byggeaktivitet i flere statistikker hos SSB og resultater fra disse er presentert i Figur 9.

Fra figuren kan man se at det frem til år 2000 bare fantes en overordnet oversikt over mengden glassavfall generert i byggenæringen og at denne mellom 1988 og 1995 holdt seg ganske stabil rundt 50 000 tonn. Tallene er noe lavere for 1996 og 2000, med henholdsvis 43 000 og 45 727 tonn. Hvis man observerer grafen nøye, vil man se at de foregående setningene ikke stemmer helt. I 1998 er det nemlig rapportert en mengde glassavfall tilsvarende 4 700 tonn, altså om lag en tiendedel av det som er rapportert i årene før og etter. Disse tallene stammer fra et forprosjekt for rapportering av statistikk for avfall fra bygg- og anleggsvirksomhet. Det finnes også en statistikk for glassavfall for perioden 1993-1998 som rapporterer en mengde glassavfall i 1998 på 43 620 tonn. Denne statistikken over glassavfall gir generelt lavere tall for perioden 1993-1998 enn det som er oppgitt i Skogesal (1997) og SSB (1998), men likevel i samme størrelsesorden. I 2004 er det bare rapportert 1 317 tonn glassavfall fra bygg- og anleggsvirksomhet, mens det i perioden 2009-2013 er små variasjoner med resultater mellom 7 800 og 9 900 tonn (SSB 2015a).

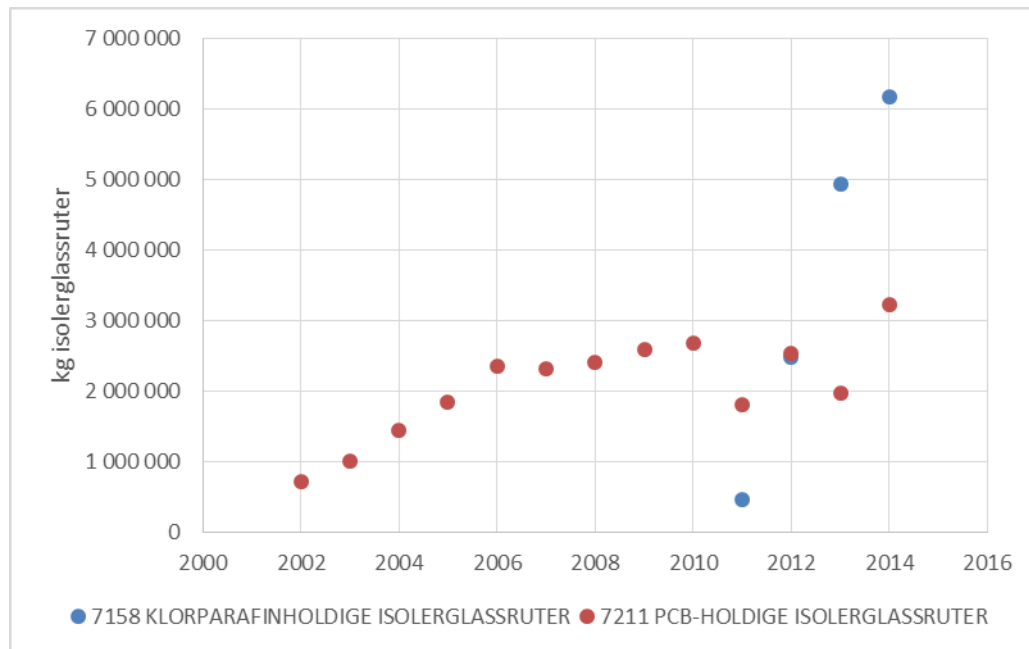
**Figur 10 Mengder av isolerglassruter definert som farlig avfall (PCB eller klorparafiner).**

klorparafinruter. En oversikt over mengdene PCB- og klorparafinholdige isolerglassruter er gitt i Figur 10.

Ser vi på de røde prikkene på figuren ser det ikke ut til at mengden PCB-holdige isolerglassruter er på vei ned. Vi ser også at mengden i 2014 er oppgitt til i overkant av 3 000 tonn, altså mer enn 50 % mer enn det er oppgitt innsamlet gjennom Ruteretur. Ser vi på de blå prikkene ser vi at registrering av klorparafinholdige isolerglassruter først startet i 2011, men at det har vært en dramatisk vekst i antall registrerte isolerglassruter. Dette skyldes nok i hovedsak en viss tid for innkjøring av registreringssystemet snarere enn at det er en så stor vekst i antall ruter. Miljøkartleggere og byggherrer har tatt klorparafinvinduer alvorlig etter 2010. Uansett ser man her at mengden registrerte klorparafinruter var på 6 000 tonn i 2014. Dersom man antar samme vektforhold mellom glass og karm for disse som for PCB-holdige isolerglassruter, vil det si i overkant av 3 000 tonn glass. Det er god grunn til å tro at vekten av hver enkelt klorparafinholdig isolerglassrute er høyere, og at det inneholder en større andel glass, enn en PCB-holdig isolerglassrute, ettersom man i stadig større grad begynte å benytte 3-lags vinduer utover 1980-tallet<sup>3</sup> (PCB-Sanering 2011).
