Evalueringsrapport

**Brann i Vik Torg, Hole kommune
06.07.2006**

Rapporten er utarbeidet av Statens bygningstekniske etat (BE) og Direktoratet for samfunnssikkerhet og beredskap (DSB). Utgitt den 23.01.2007.

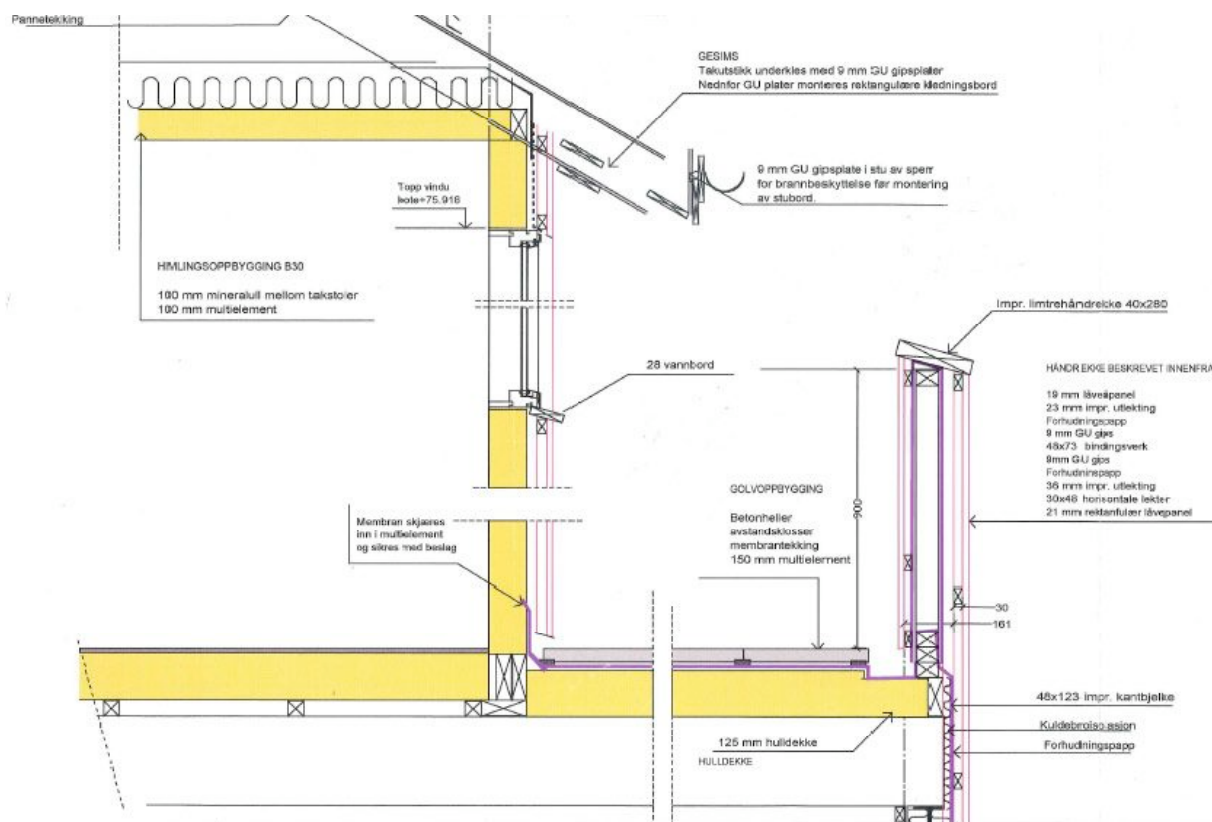
Figur 3.2.2 a Snitt gjennom øverste etasje. Gul farge = MultiElement.

Øverste etasje (3. etasje i blokk A og B, 2. etasje i blokk C) er bygget med bærende konstruksjoner (inner- og yttervegger og etasjeskiller mot loft) av sandwichelementer med 100-150 mm brennbar isolasjon (polyuretanskum) og 12,5 mm gipsplate på hver side (MultiElement), se figur 3.2.2 a.

Takkonstruksjonen består av takstoler, forenklet undertak og tekning av betongtakstein. Takstolene er satt ned på himlingselementene (av MultiElement). Det framgår av brev fra ElementHus til kommunen, [vedlegg 7.5, dokument nr. 7](#), at himlingselementene er selvbærende, med opplagg på ytter- og innervegger. Det er uklart om elementene var dimensjonert for å tåle vekten av en sammenrast takkonstruksjon.

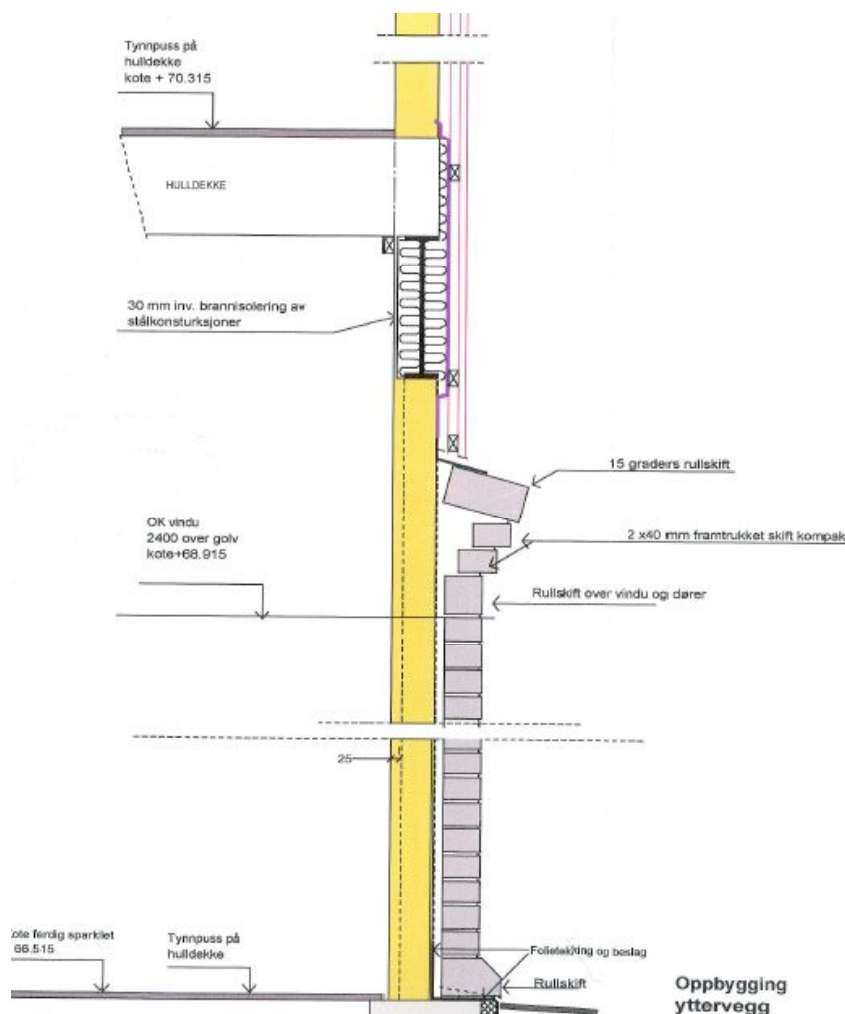
Figur 3.2.2 b: Snitt av 1. etasje med utvendig teglforblending. Gul farge = MultiElement.

Bygningene er ellers bygget med hovedkonstruksjoner i stål (søyler og bjelker) og betong (etasjeskillere av hulldekkeelementer) i de nederste etasjene (1. og 2. etasje i blokk A og B, og 1. etasje i blokk C). Ytterveggene er i alle etasjer isolert med sandwichelementer (MultiElement). I nederste etasje har ytterveggene utvendig teglforblending. De øvrige etasjer har utlektet stående trekledning ("tømmermannskledning"), se [figur 3.2.2 b](#). Elementene/den brennbare isolasjonen er brutt ved etasjeskillet, se [figur 3.2.2 c](#).
